# COMUNE DI MELITO DI NAPOLI

## IV SETTORE – LAVORI PUBBLICI

### **OGGETTO: valutazione esterna immobili ex lege 219/81\_riscontro nota del 01.08.2024 prot. 18428**

Sono stati effettuati, con l'ausilio dei tecnici del Settore, n° 3 sopralluoghi visivi riferiti al controllo delle facciate, delle aree comuni e degli elementi strutturali a vista dei comparti C 219, rispettivamente il 5, 7 e 9 agosto c.a..

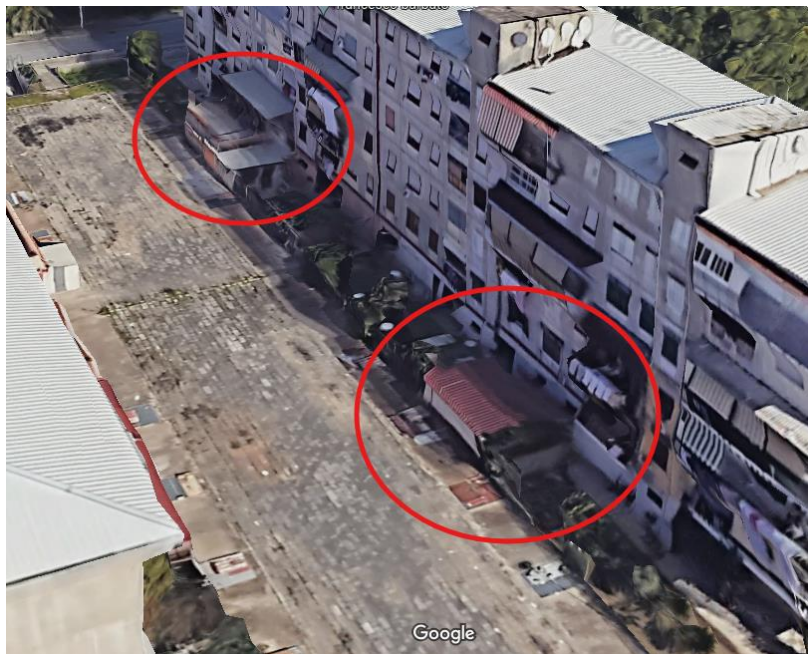
Inoltre sono presenti **due corpi** di fabbrica collegati alle strutture dell'edificio. Anche tali strutture sono da ritenersi del tutto abusive ed oggetto di verifiche strutturali più specifiche. Tali corpi sono meglio visibili dall'applicativo Google Maps:

Figura 2: via Budapest - lato B - corpi di fabbrica collegati all'edificio

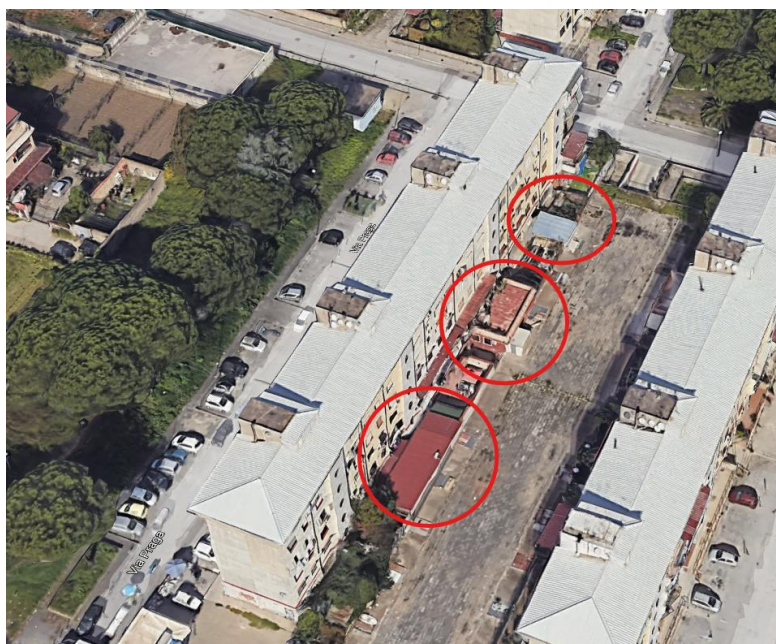
In via Praga, lato B, si contano in **totale 4 (quattro)** balconi abusivi, di cui **1 (uno)** è da considerarsi terrazzo posto al piano primo. Inoltre vi è la chiusura totale di tutti i porticati sottostanti con la realizzazione di diverse chiusure/corpi di fabbrica realizzati esternamente collegati alle strutture dell'edificio.

Figura 3: via Praga - lato B - corpi di fabbrica collegati all'edificio

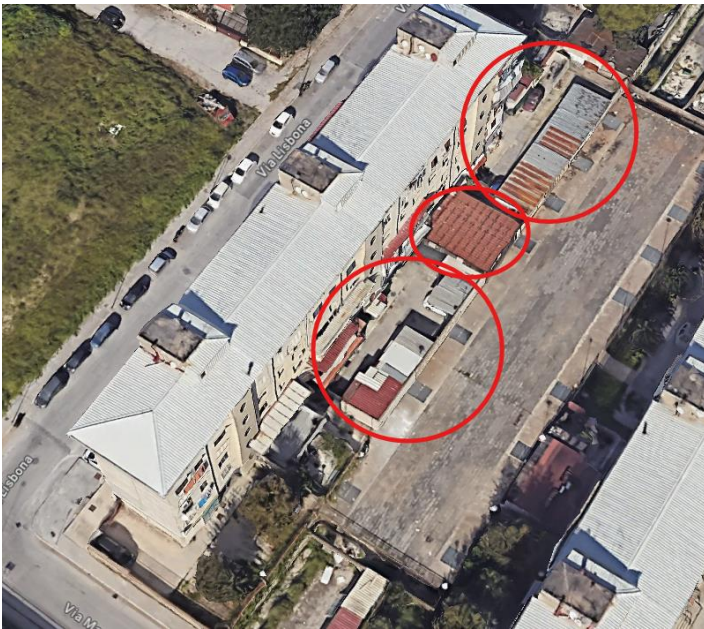
In via Lisbona, lato B, si contano in **totale 7 (sette)** balconi abusivi, di cui **1 (uno)** è da considerarsi terrazzo posto al piano primo. Inoltre vi è la chiusura totale di tutti i porticati sottostanti con la realizzazione di diverse chiusure/corpi di fabbrica realizzati esternamente collegati alle strutture dell'edificio.

Figura 4: via Lisbona - lato B - corpi di fabbrica collegati all'edificio

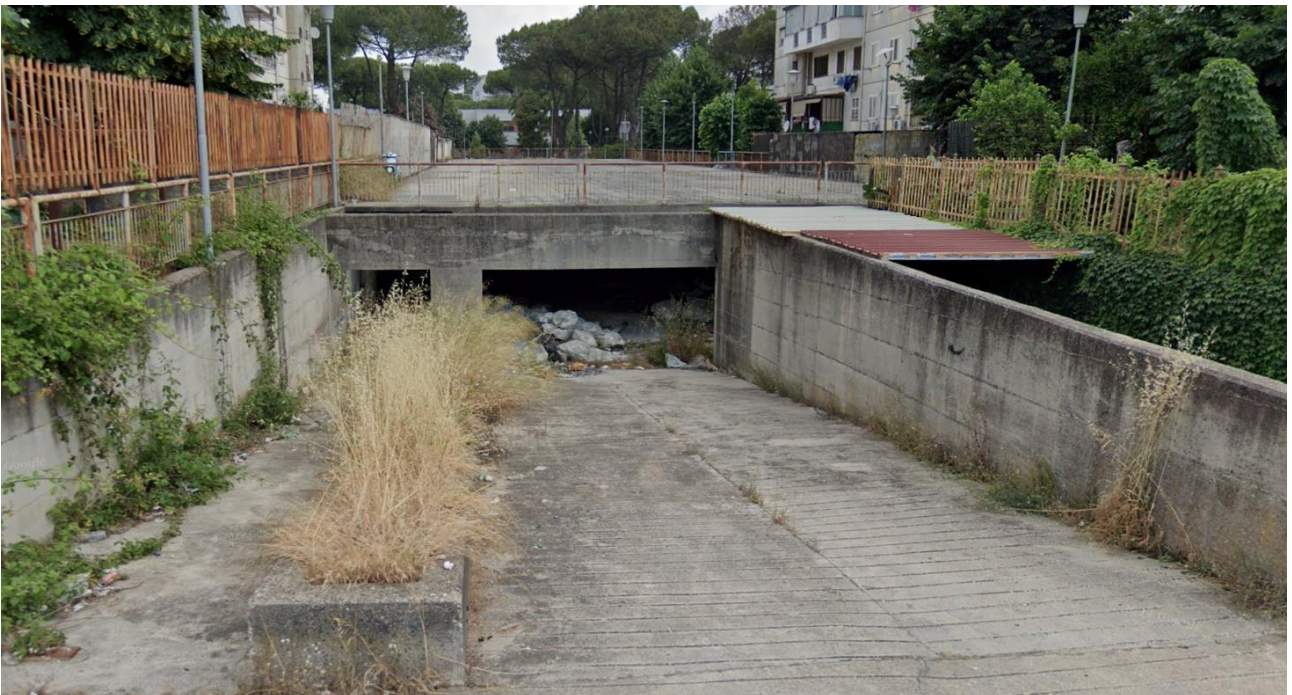
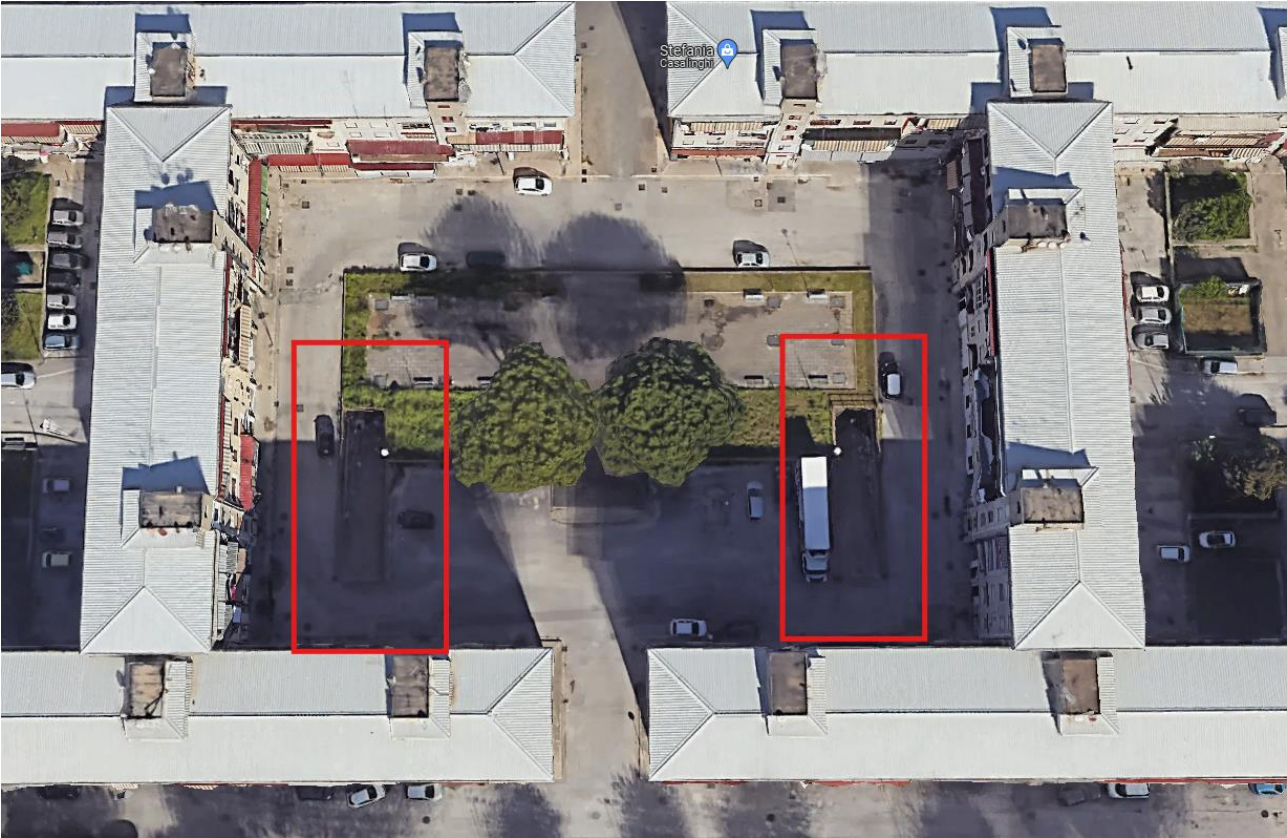
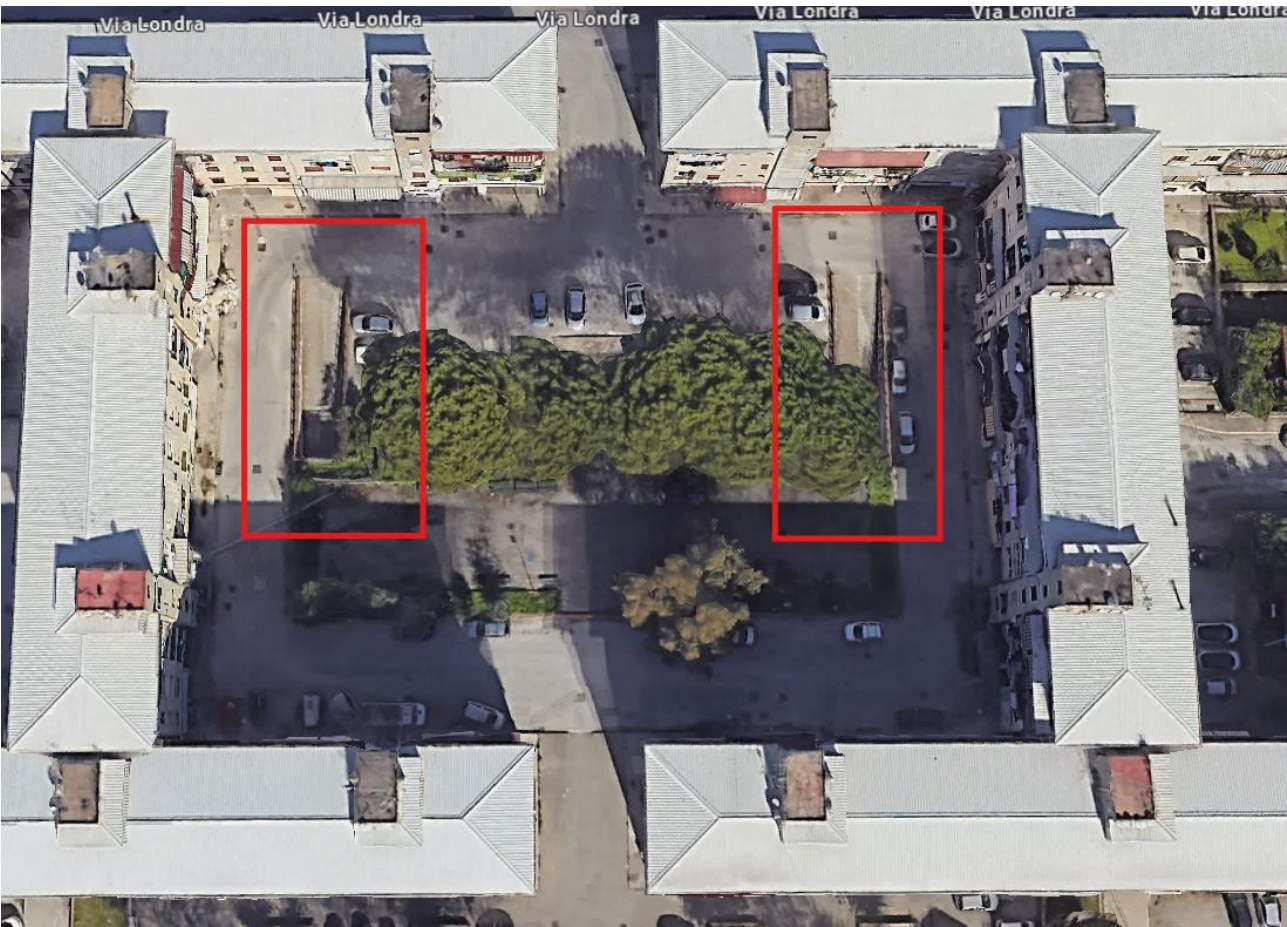
I restanti locali vertono in stato di abbandono con la probabile presenza di cumuli di rifiuti al suo interno. Occorre tuttavia un sopralluogo unitamente con le locali forze dell'ordine e con l'ufficio Ambiente per verificarne le condizioni:

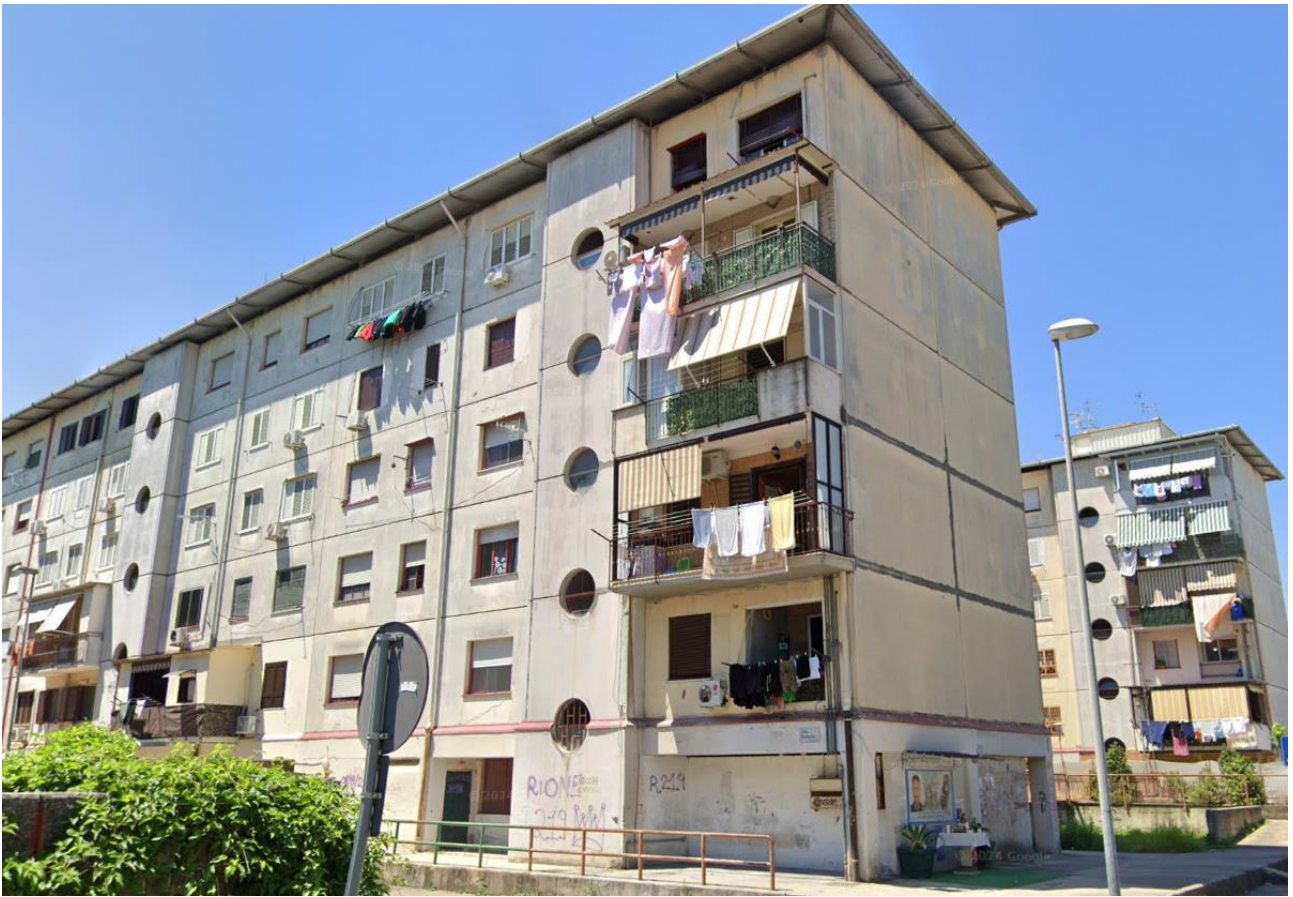
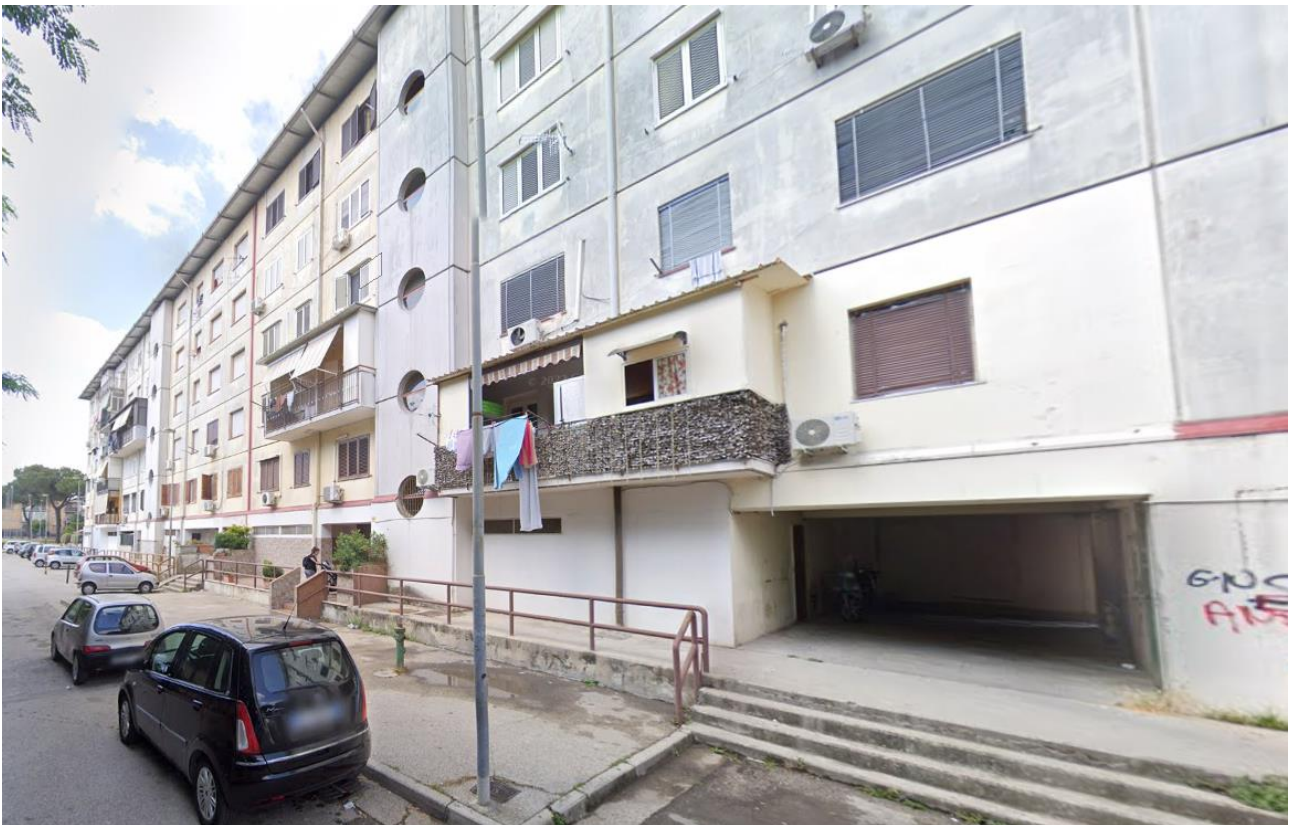
In via Budapest, lato A, si contano in **totale 11** (undici) balconi abusivi, con la chiusura totale di tutti i porticati sottostanti.

Figura 5: Via Budapest - lato A

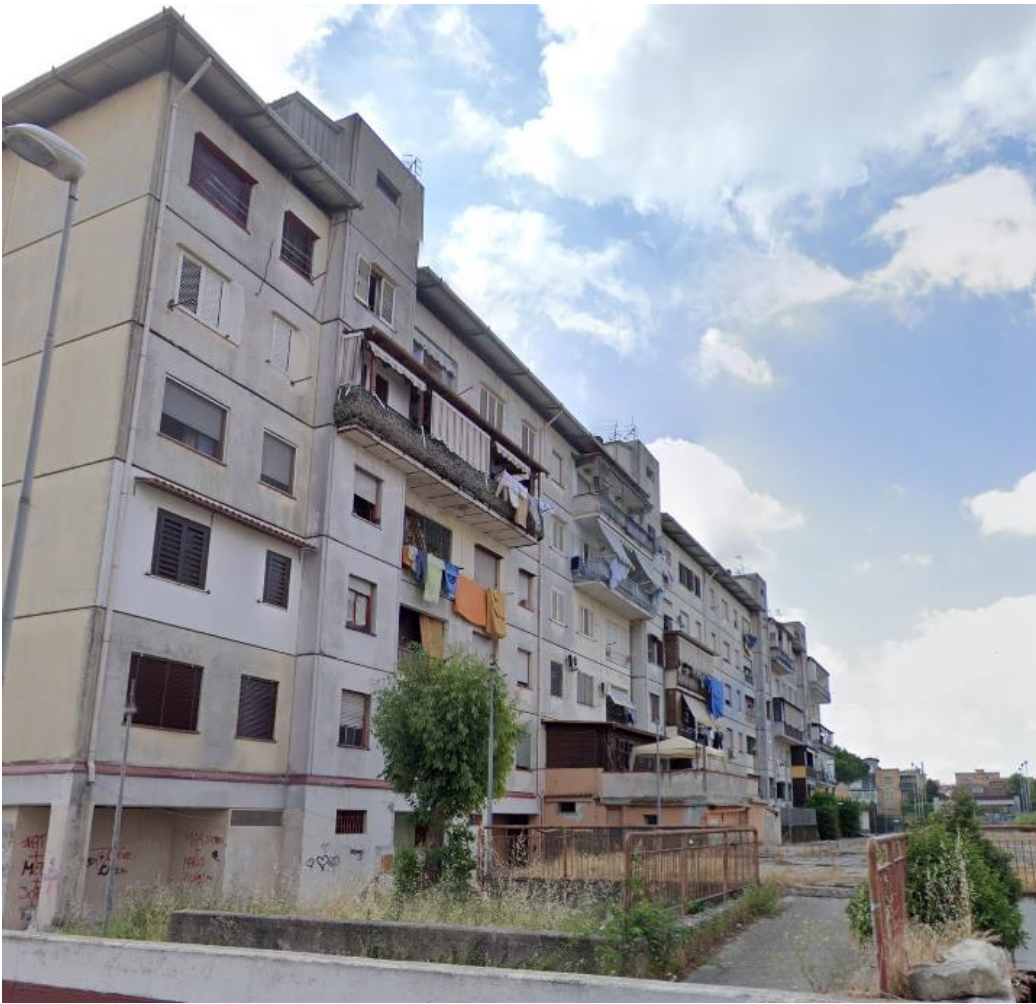
In via Budapest, lato B, si contano in **totale 12** (dodici) balconi abusivi, con la chiusura totale di tutti i porticati sottostanti.

*Figura 7: Via Budapest - lato B*

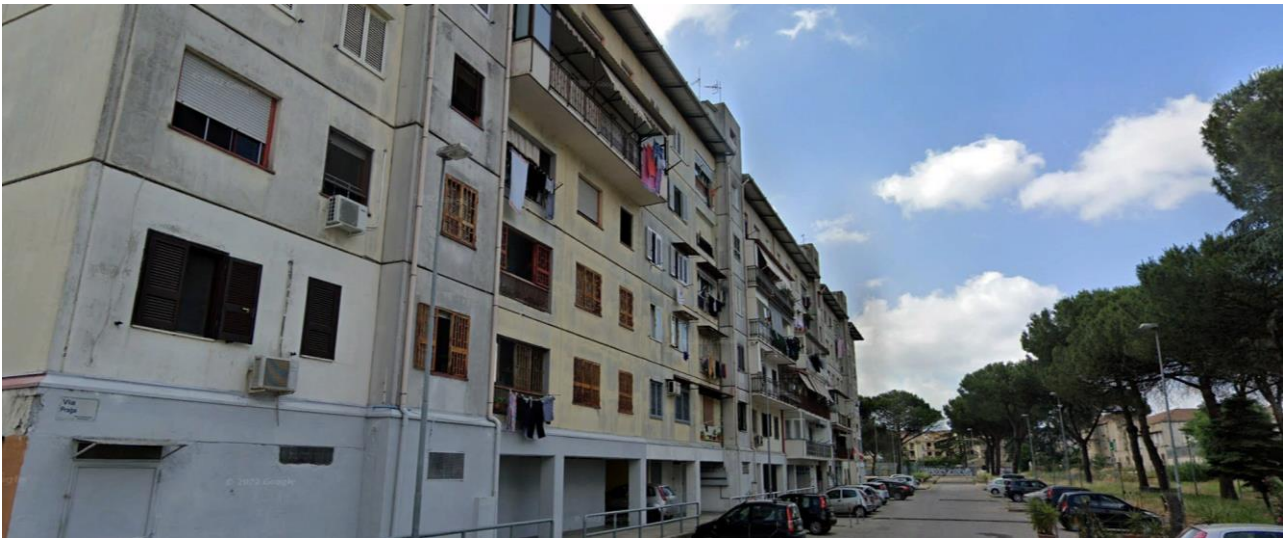
In via Praga, lato A, si contano in **totale 9 (nove)** balconi abusivi. Inoltre vi è la chiusura totale di tutti i porticati sottostanti.

*Figura 8: Via Praga - lato A*

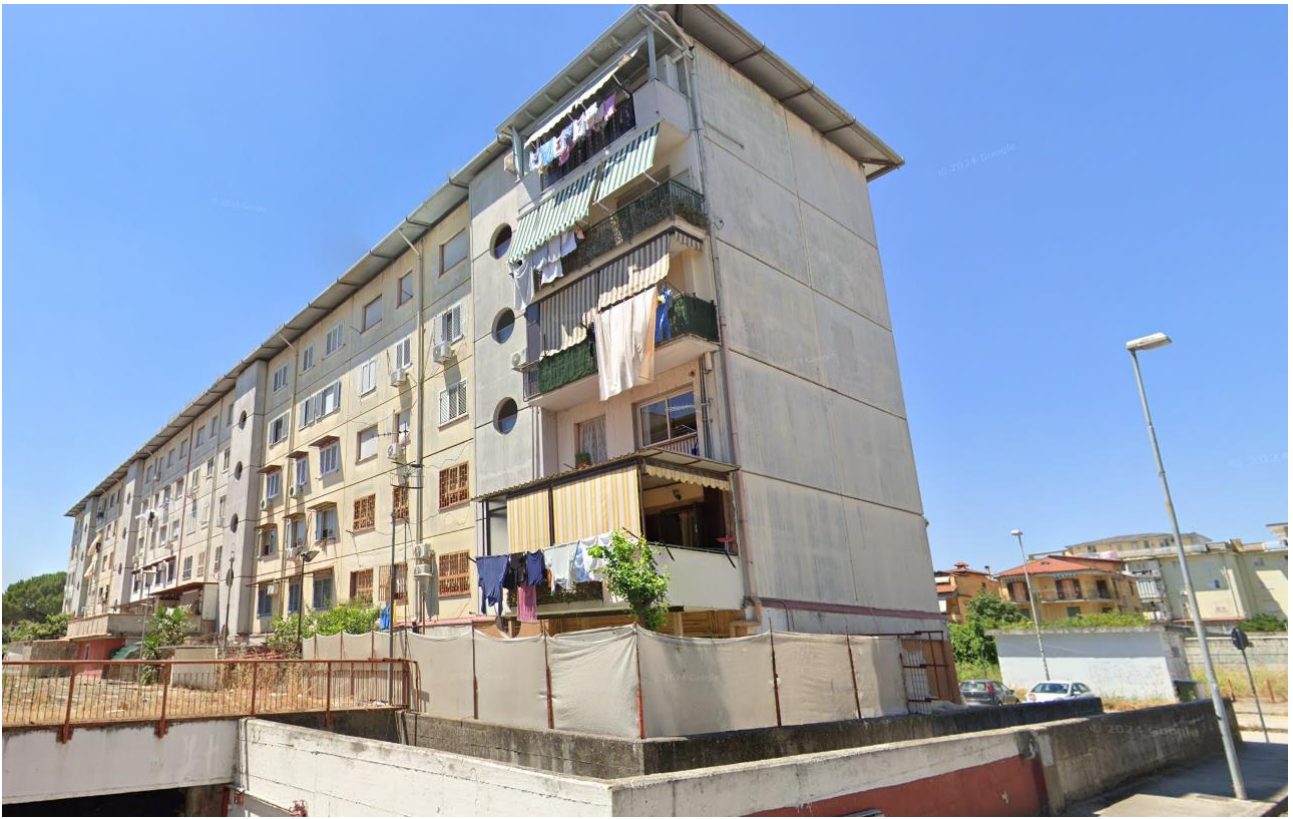
Figura 9: Via Praga - lato B

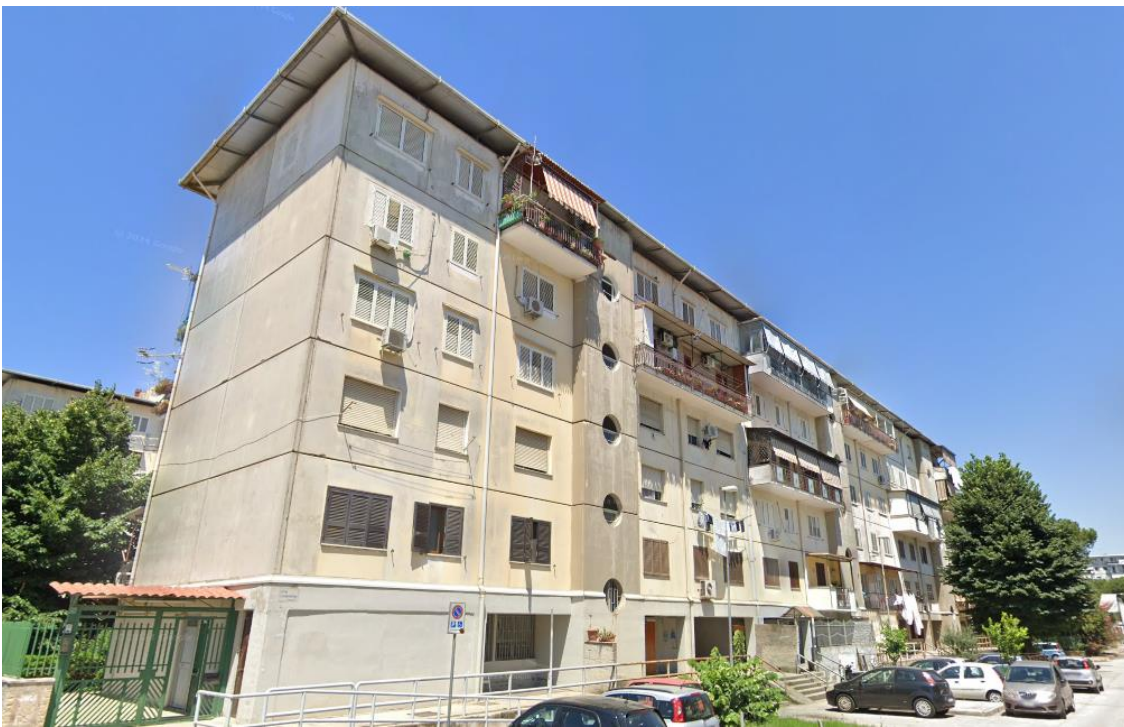
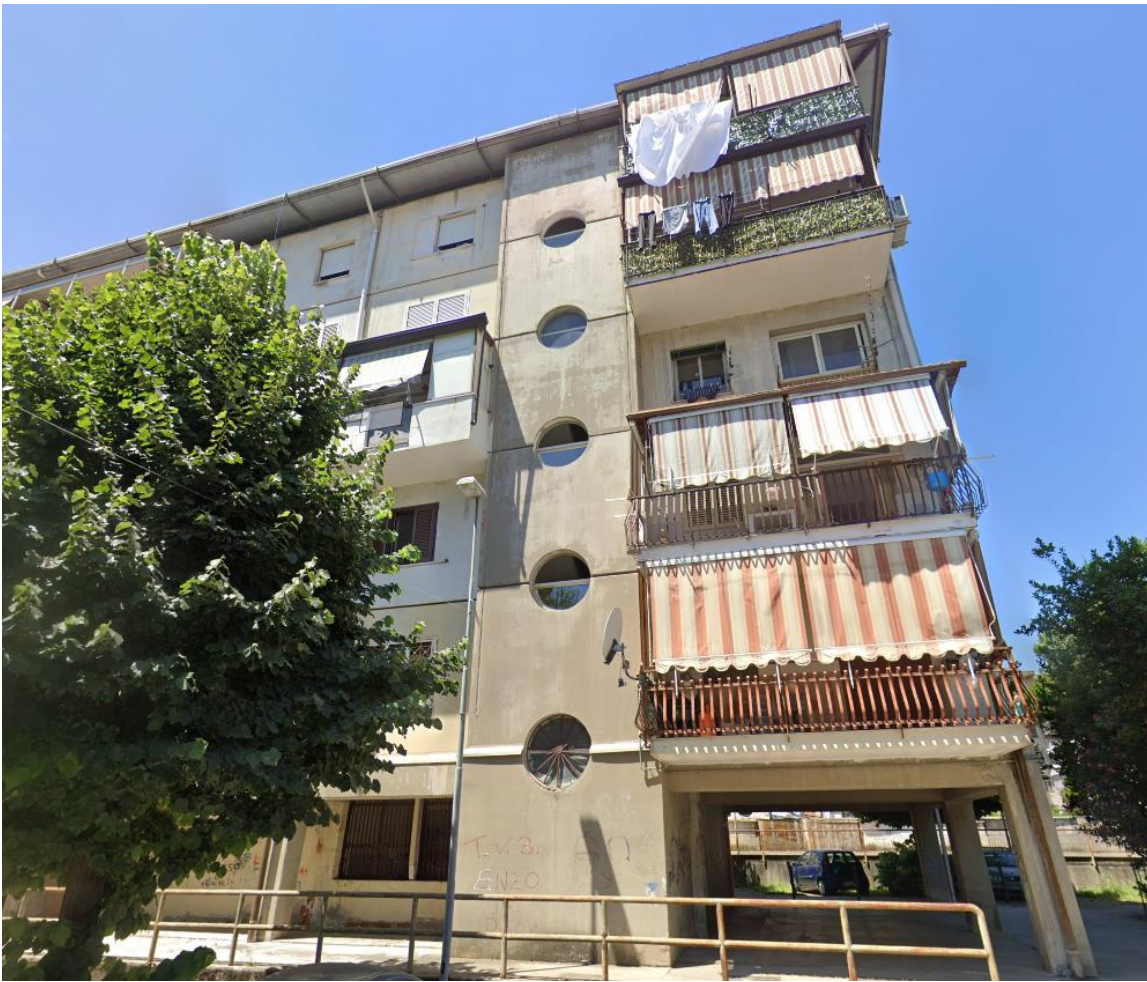
In via Lussemburgo, lato A, si contano in **totale 12 (dodici)** balconi abusivi. Inoltre vi è la chiusura totale di tutti i porticati sottostanti.

Figura 10: Via Lussemburgo - lato A

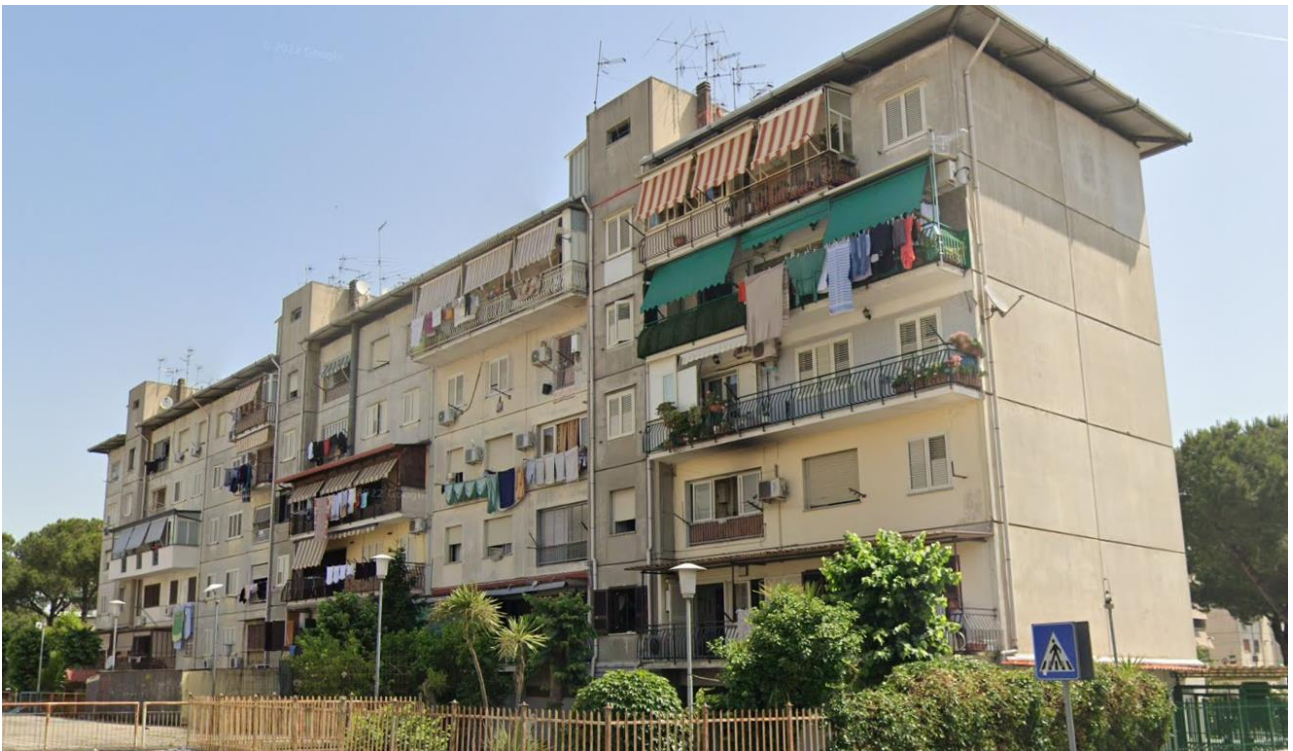
In via Lussemburgo, lato B, si contano in **totale 09 (nove)** balconi abusivi. Inoltre vi è la chiusura totale di tutti i porticati sottostanti con la realizzazione di diverse chiusure/corpi di fabbrica realizzati esternamente collegati alle strutture dell'edificio.

Figura 12: Via Lussemburgo - lato B

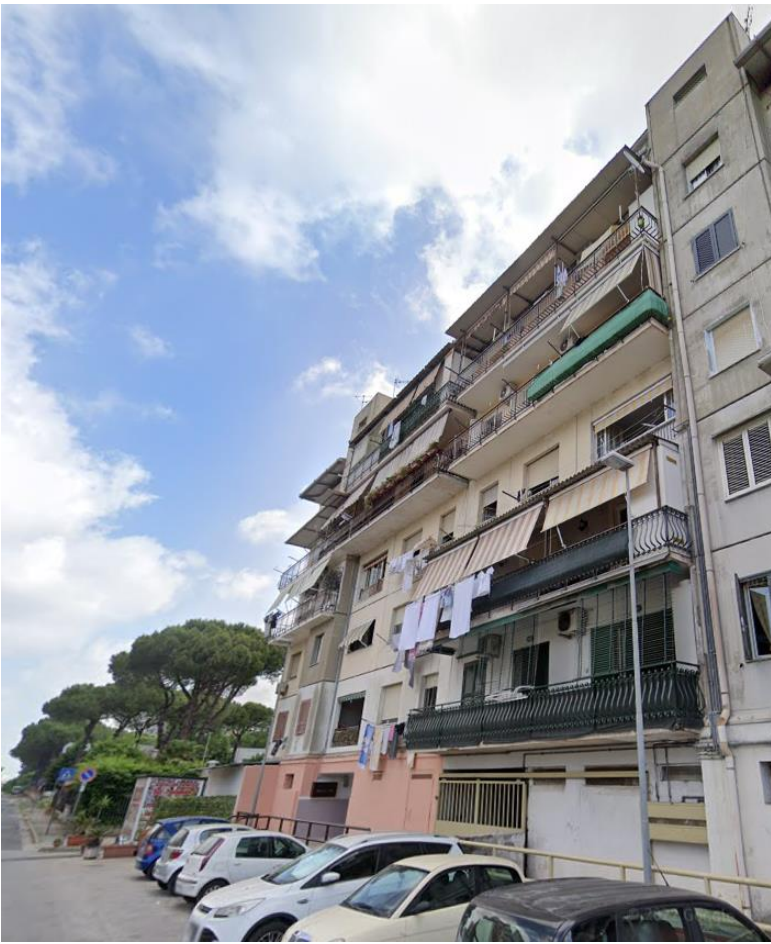
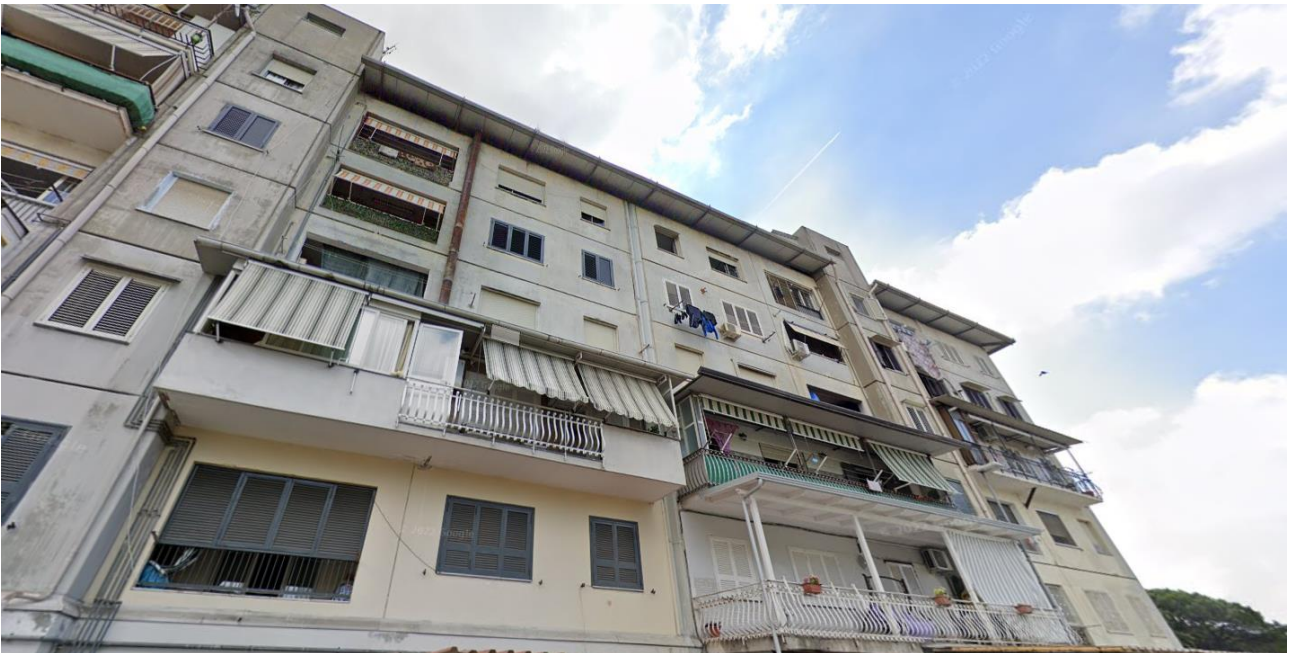
In via Lisbona, lato A, si contano in **totale 12 (dodici)** balconi abusivi. Inoltre vi è la chiusura totale di tutti i porticati sottostanti con la realizzazione di diverse chiusure/corpi di fabbrica realizzati esternamente collegati alle strutture dell'edificio.

Figura 13: Via Lisbona - lato A

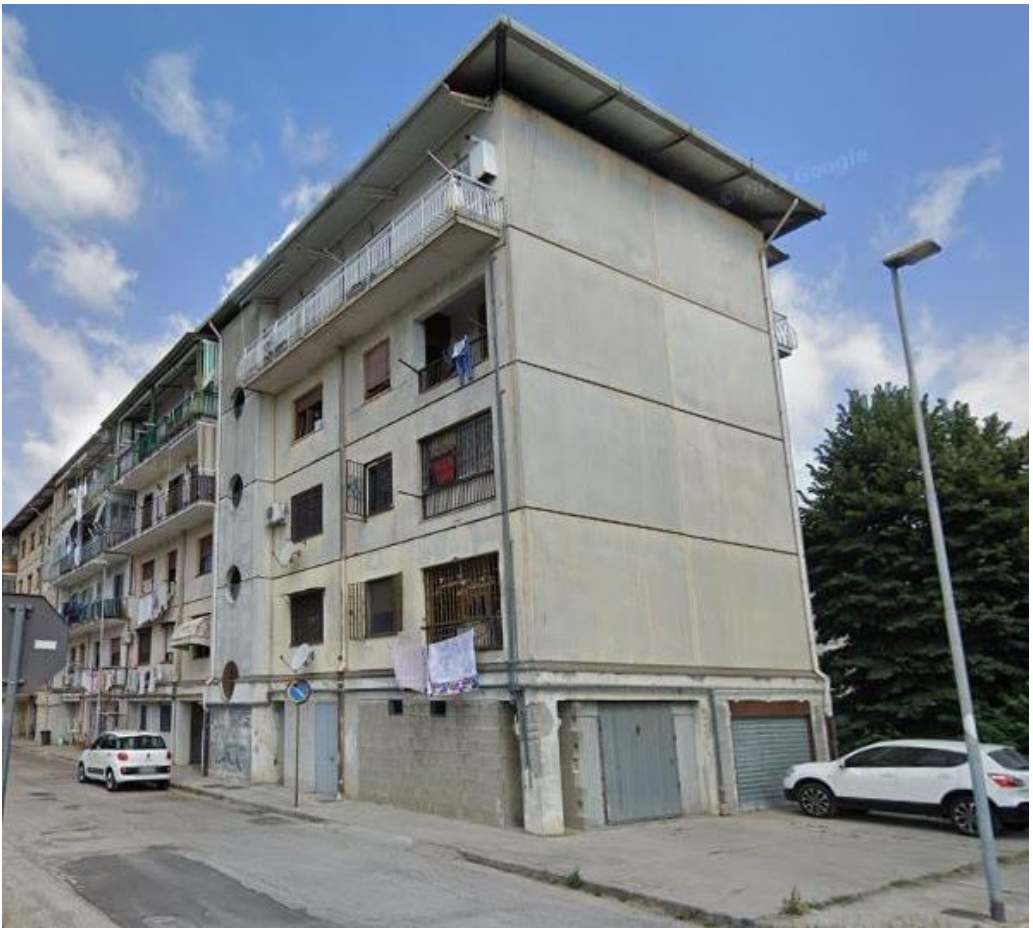
In via Madrid, lato A\_P1, si contano in **totale 10 (dieci)** balconi abusivi. Inoltre vi è la chiusura totale di tutti i porticati sottostanti.

Figura 15: via Madrid lato A\_P1

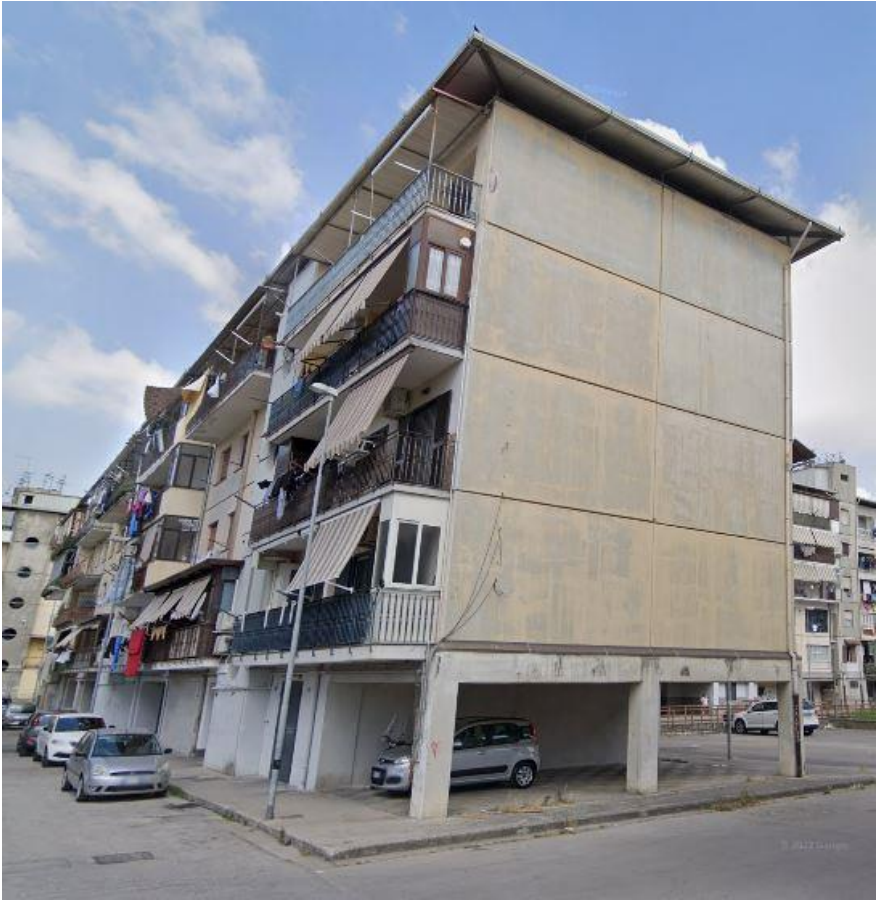
In via Madrid, lato A\_P2, si contano in **totale 18 (diciotto)** balconi abusivi. Inoltre vi è la chiusura totale di tutti i porticati sottostanti.

Figura 16: via Madrid lato A\_P2

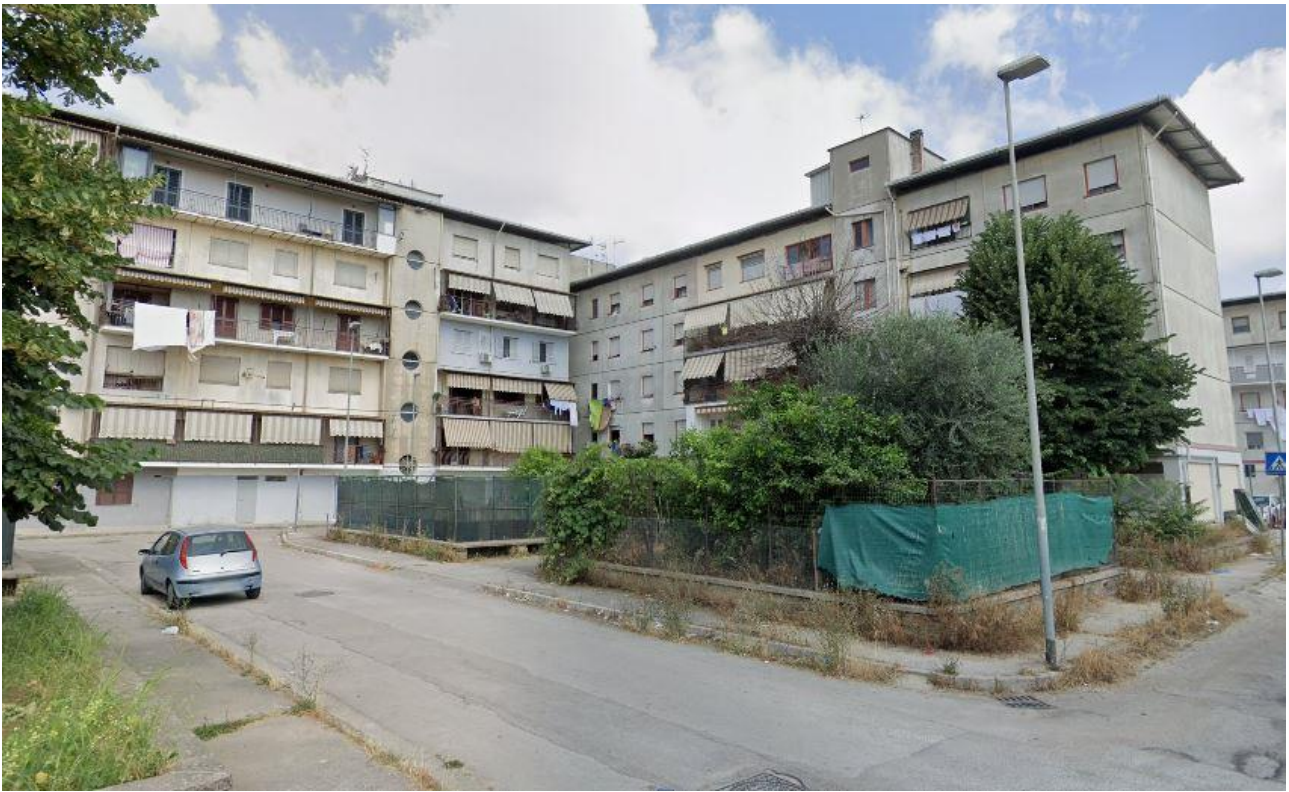
In via Atene, lato A\_P1, si contano in **totale 14 (quattordici)** balconi abusivi. Inoltre vi è la chiusura totale di tutti i porticati sottostanti.

*Figura 17: via Atene lato A\_P1*

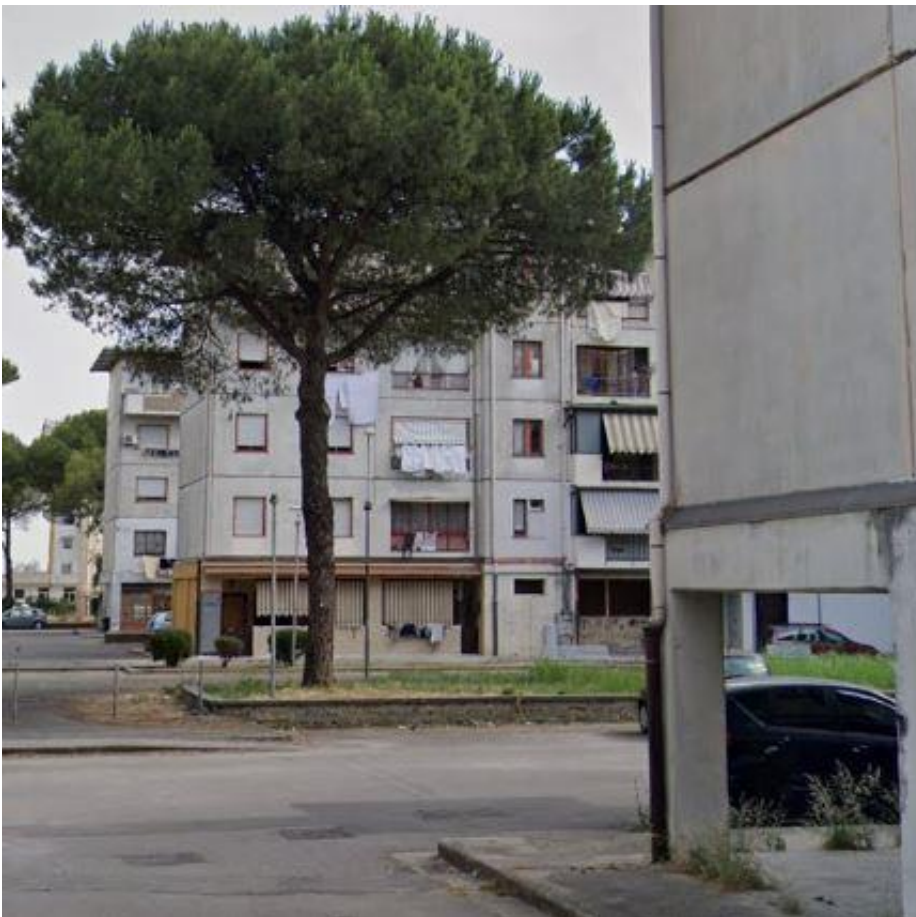
In via Atene, lato B\_P1, si contano in **totale 11 (undici)** balconi abusivi. Inoltre vi è la chiusura totale di tutti i porticati sottostanti.

*Figura 18: via Atene lato B\_P1*

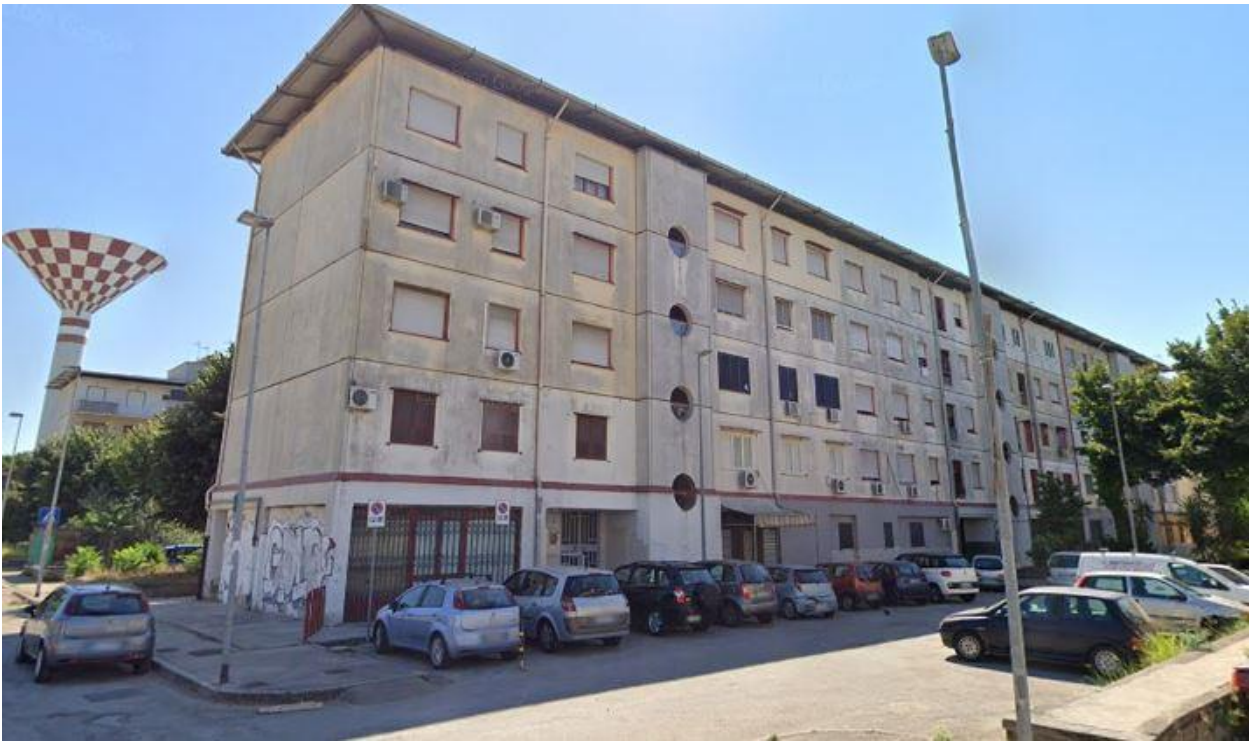
In via Atene, lato C\_P1, si contano in **totale 0 (zero)** balconi abusivi. Vi è però la chiusura totale di tutti i porticati sottostanti.

Figura 19: via Atene lato C\_P1

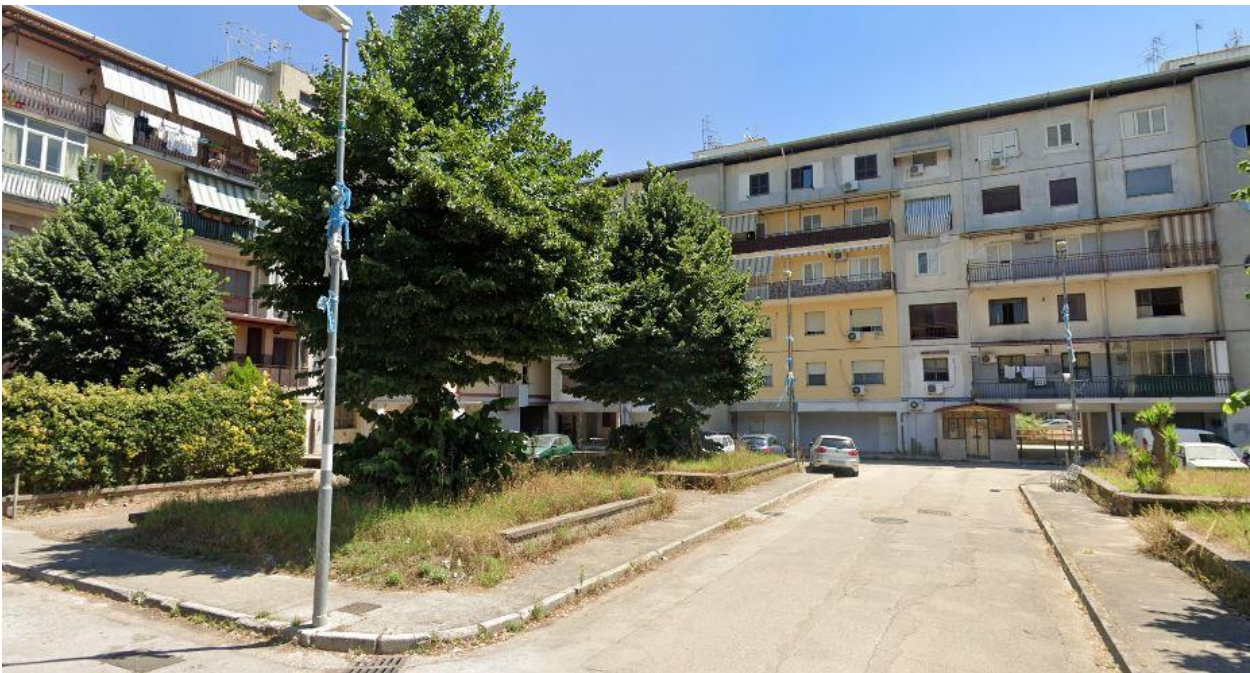
In via Lussemburgo, lato A\_P2, si contano in **totale 21 (ventuno)** balconi abusivi. Vi è la chiusura di quasi tutti i porticati sottostanti. Inoltre in uno dei porticati chiusi è stato realizzato un'attività commerciale con tettoia realizzata sul marciapiede.

Figura 20: via Lussemburgo lato A\_P2

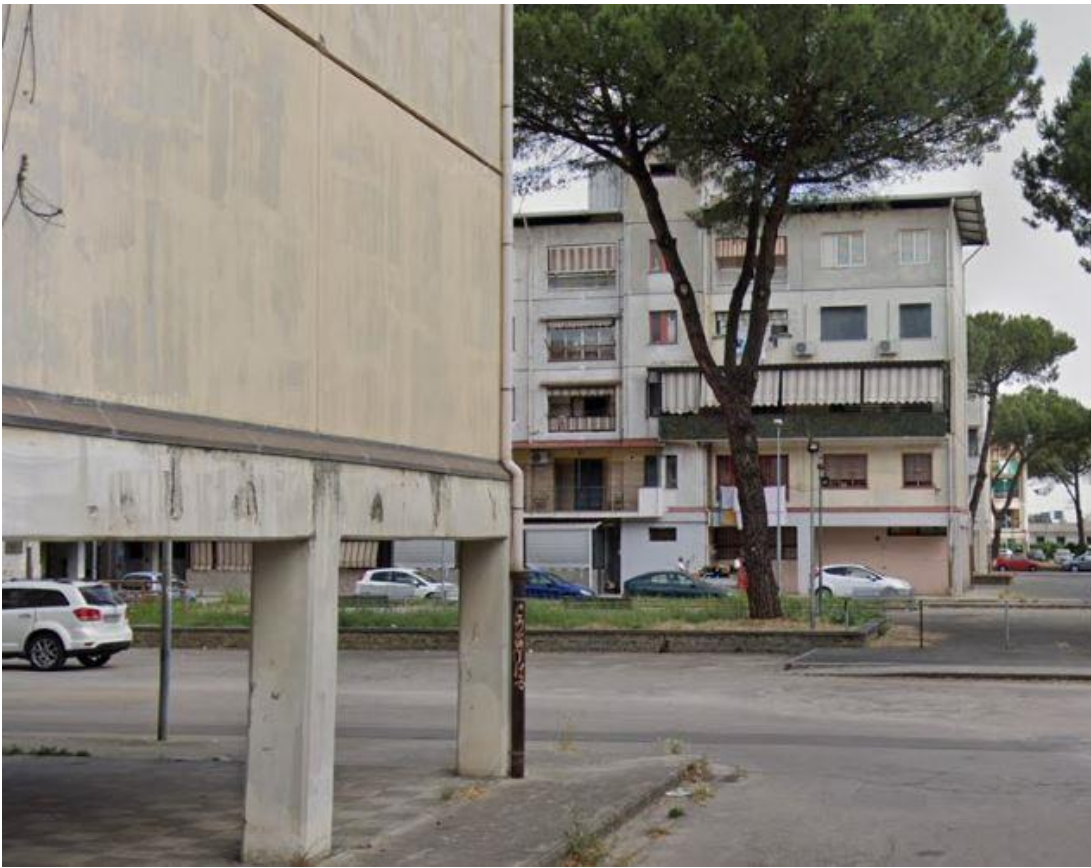
In via Lussemburgo, lato B\_P2, si contano in **totale 13 (tredici)** balconi abusivi. Inoltre vi è la chiusura totale di tutti i porticati sottostanti con estensione di superficie utile sui marciapiedi.

Figura 21: via Lussemburgo lato B\_P2

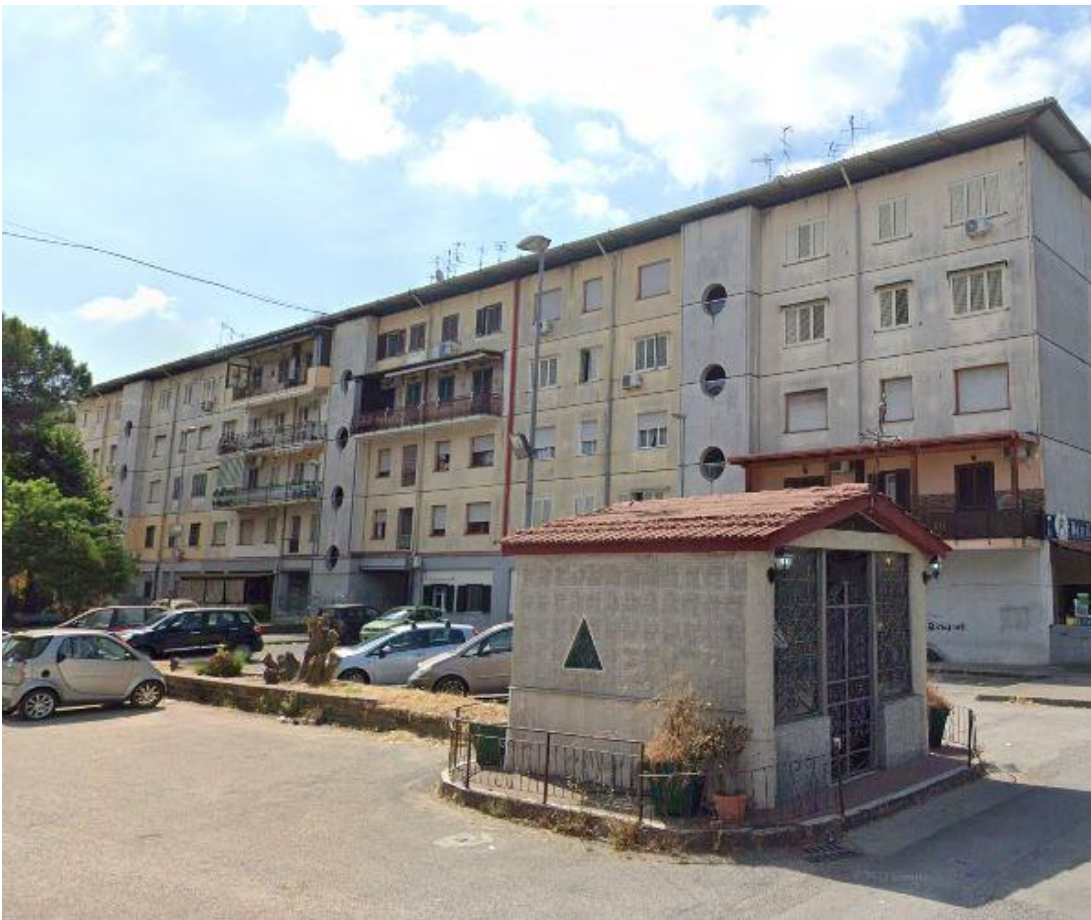
In via Lussemburgo, lato C\_P2, si contano in **totale 05 (cinque)** balconi abusivi. Vi è la chiusura totale di tutti i porticati sottostanti. Inoltre, vi è stata la costruzione di una piccola cappella votiva di un livello tra gli spazi destinati ai parcheggi esterni.

Figura 22: via Lussemburgo lato C\_P2
