# COMUNE DI MELITO DI NAPOLI

## IV SETTORE – LAVORI PUBBLICI

### **OGGETTO: valutazione esterna immobili ex lege 219/81\_riscontro nota del 01.08.2024 prot. 18428**

Sono stati effettuati, con l'ausilio dei tecnici del Settore, n° 3 sopralluoghi visivi riferiti al controllo delle facciate, delle aree comuni e degli elementi strutturali a vista dei comparti C 219, rispettivamente il 5, 7 e 9 agosto c.a..

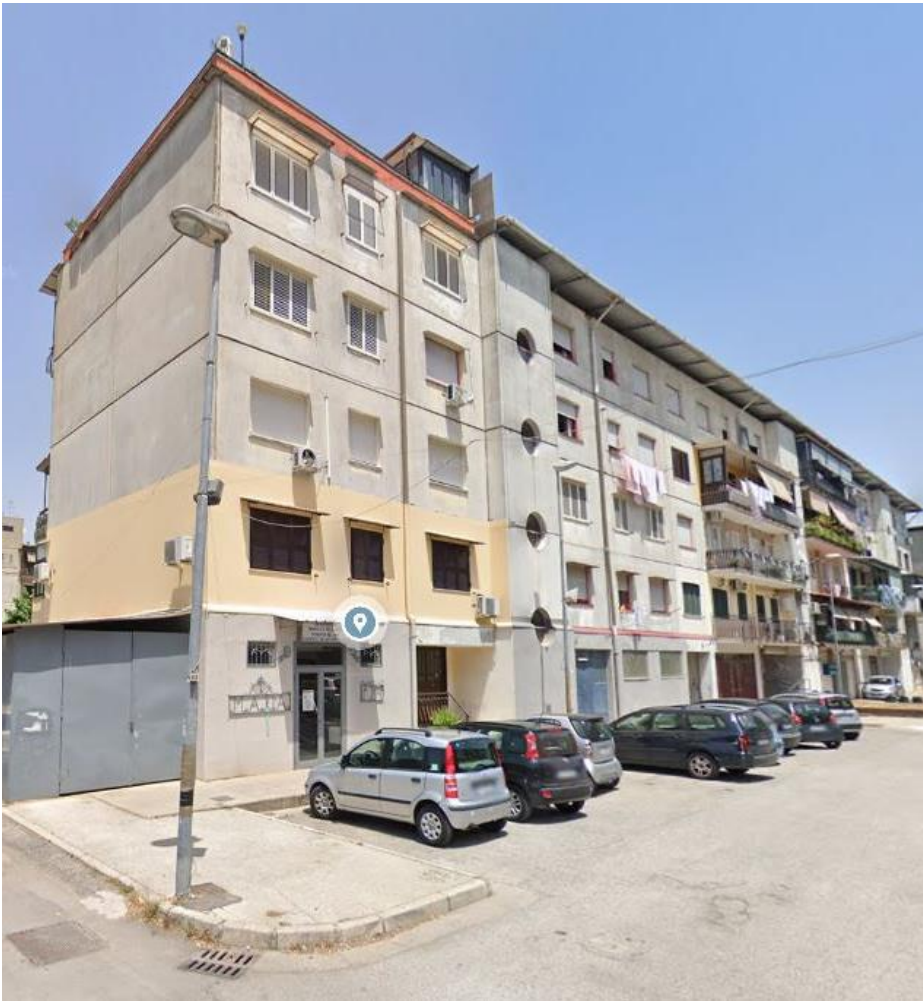
In via Lussemburgo, lato A\_P4, si contano in **totale 08 (otto)** balconi abusivi. Inoltre vi è la chiusura totale di tutti i porticati sottostanti con la realizzazione di un corpo di fabbrica al piano terra realizzato esternamente e collegato alle strutture dell'edificio. In aggiunta è stato realizzato in sostituzione del sottotetto, inteso come vano tecnico, un terrazzo praticabile ed un vano avente altezza abitabile in adiacenza del vano scala/ascensore.

Figura 23: via Lussemburgo Lato A\_P4

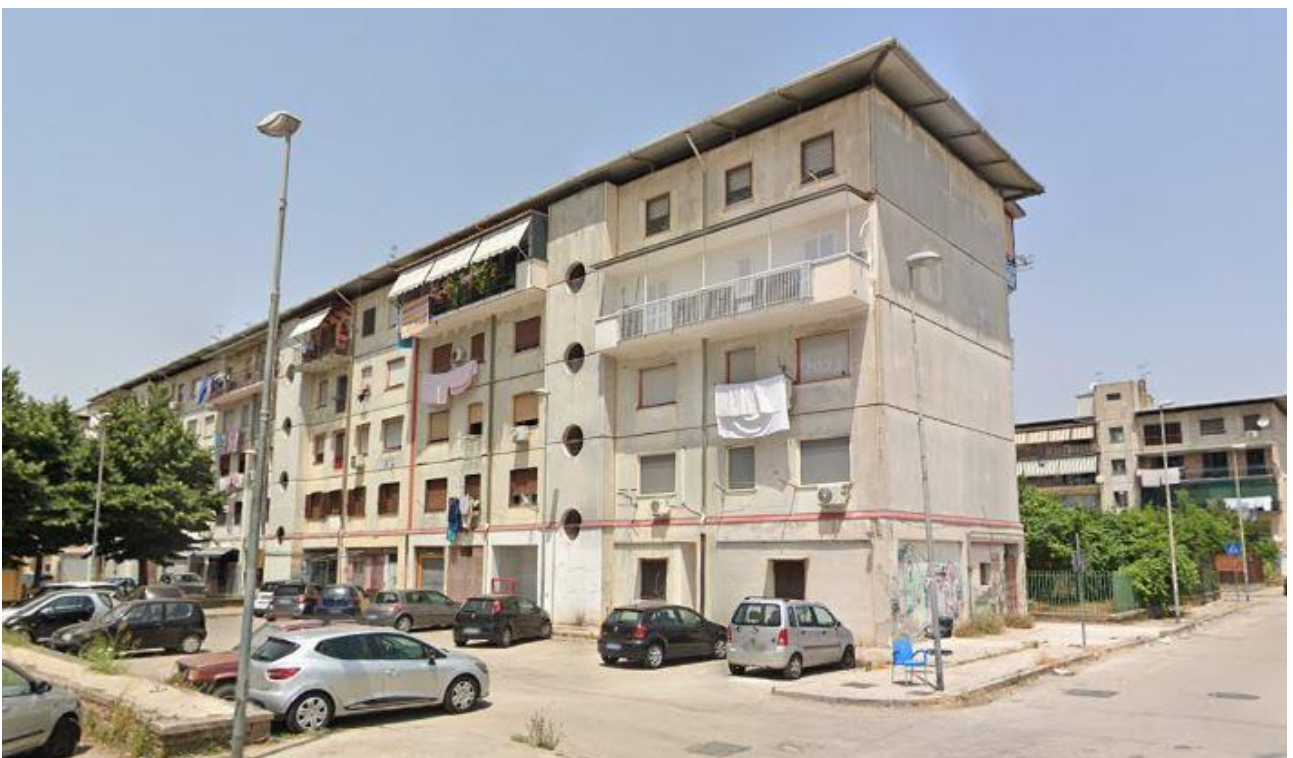
In via Vienna, lato A\_P3, si contano in **totale 05 (cinque)** balconi abusivi. Inoltre vi è la chiusura totale di tutti i porticati sottostanti.

Figura 24: via Vienna Lato A\_P3

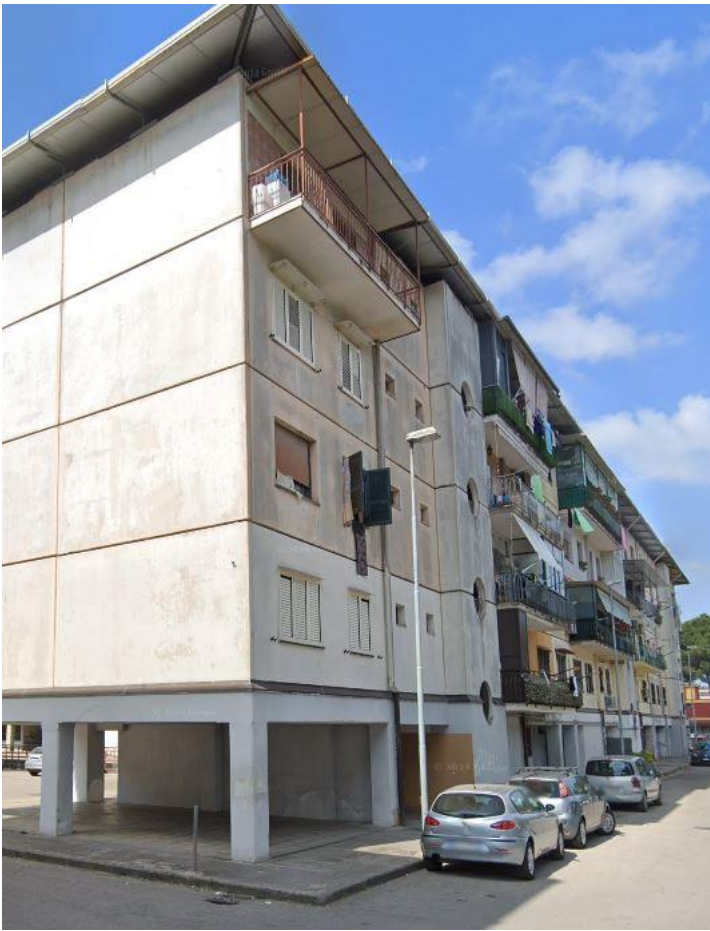
In via Londra, lato D\_P4, si contano in **totale 08 (otto)** balconi abusivi. Inoltre vi è la chiusura parziale dei porticati sottostanti.

Figura 25: via Londra Lato D\_P4

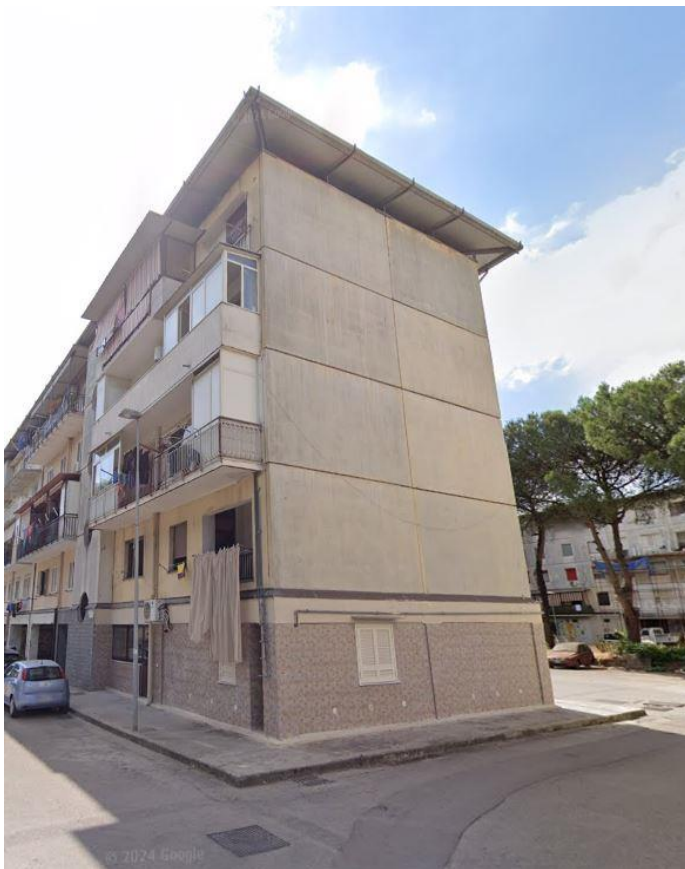
In via Londra, lato D\_P3, si contano in **totale 08 (otto)** balconi abusivi. Inoltre vi è la chiusura di quasi tutti i porticati sottostanti.

Figura 26: via Londra Lato D\_P3

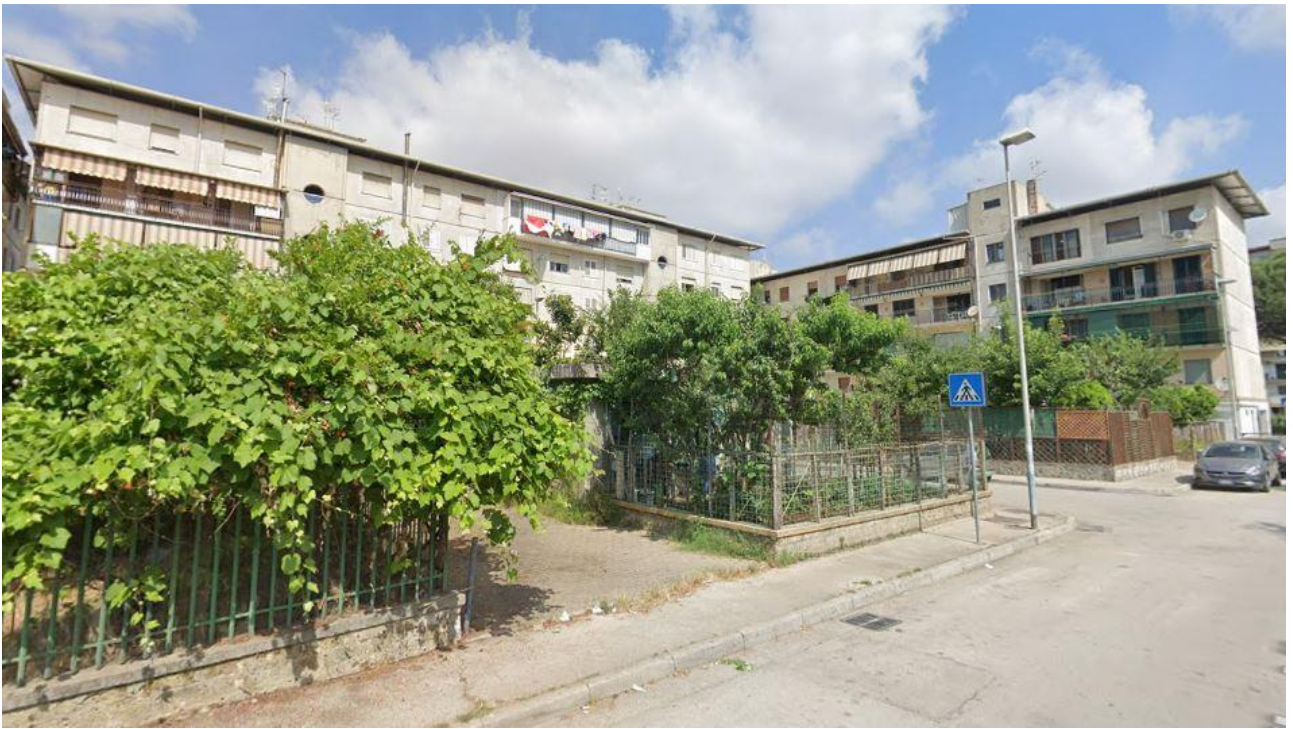
In via Vienna, lato B\_P3, si contano in **totale 12 (dodici)** balconi abusivi. Inoltre vi è la chiusura di quasi tutti i porticati sottostanti. In aggiunta negli spazi pertinenziali destinati al verde sono stati realizzati corpi di fabbrica fuori terra, composti da un livello.

Figura 27: via Vienna Lato B\_P3

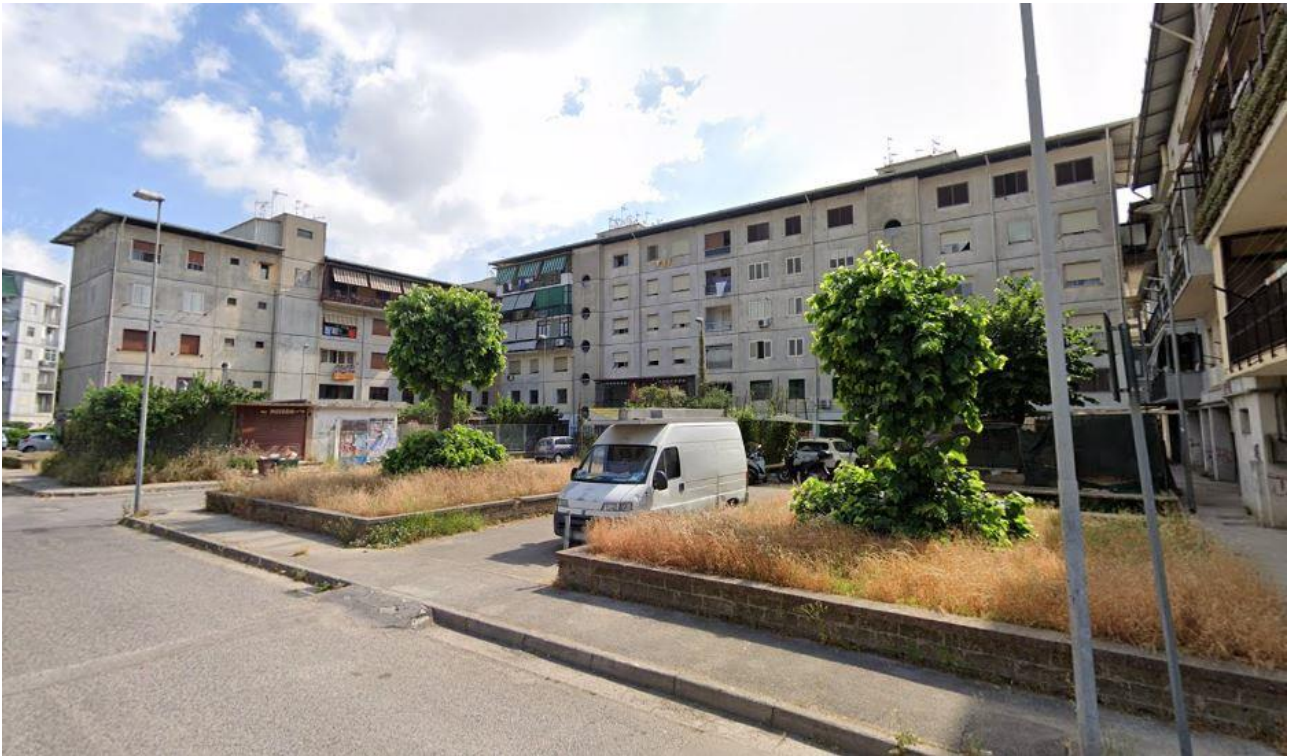
In via Lussemburgo, lato B\_P4, si contano in **totale 10 (dieci)** balconi abusivi. Inoltre vi è la chiusura di quasi tutti i porticati sottostanti. In aggiunta negli spazi pertinenziali destinati al verde sono stati realizzati corpi di fabbrica fuori terra, composti da un livello.

Figura 28: via Lussemburgo Lato B\_P4

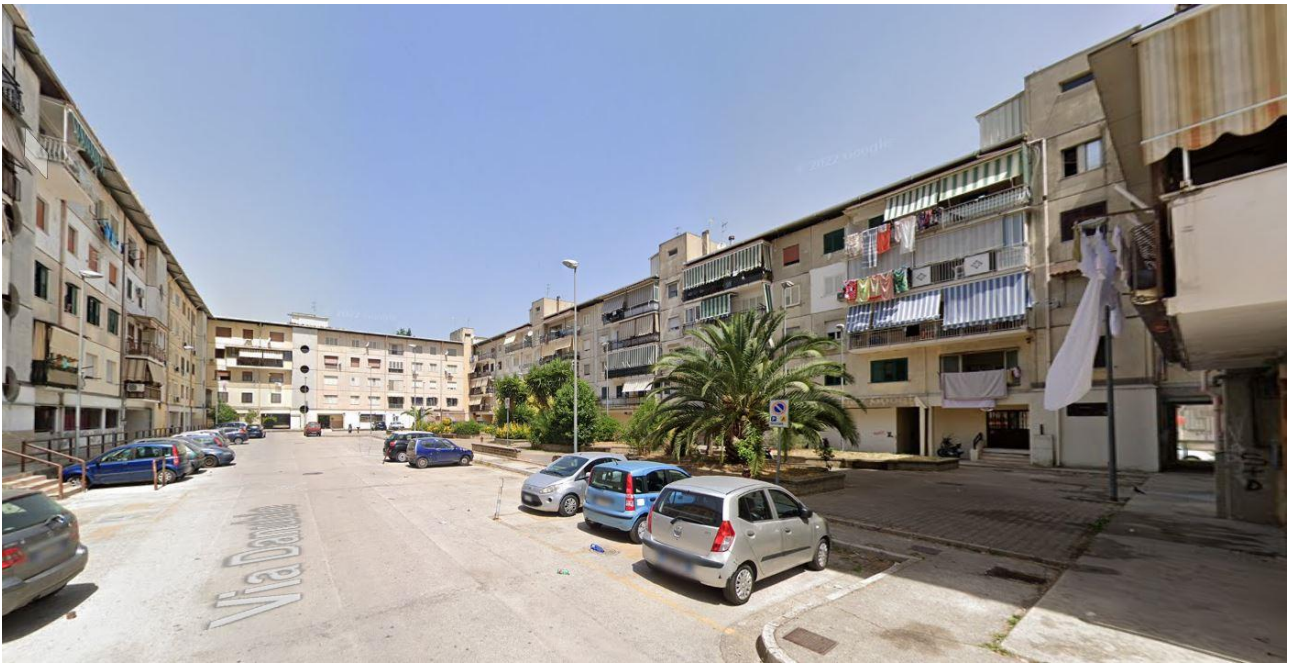
In via Arno, lato B\_P1, si contano in **totale 30 (trenta)** balconi abusivi. Inoltre vi è la chiusura totale di quasi tutti i porticati sottostanti.

Figura 29: via Arno Lato B\_P1

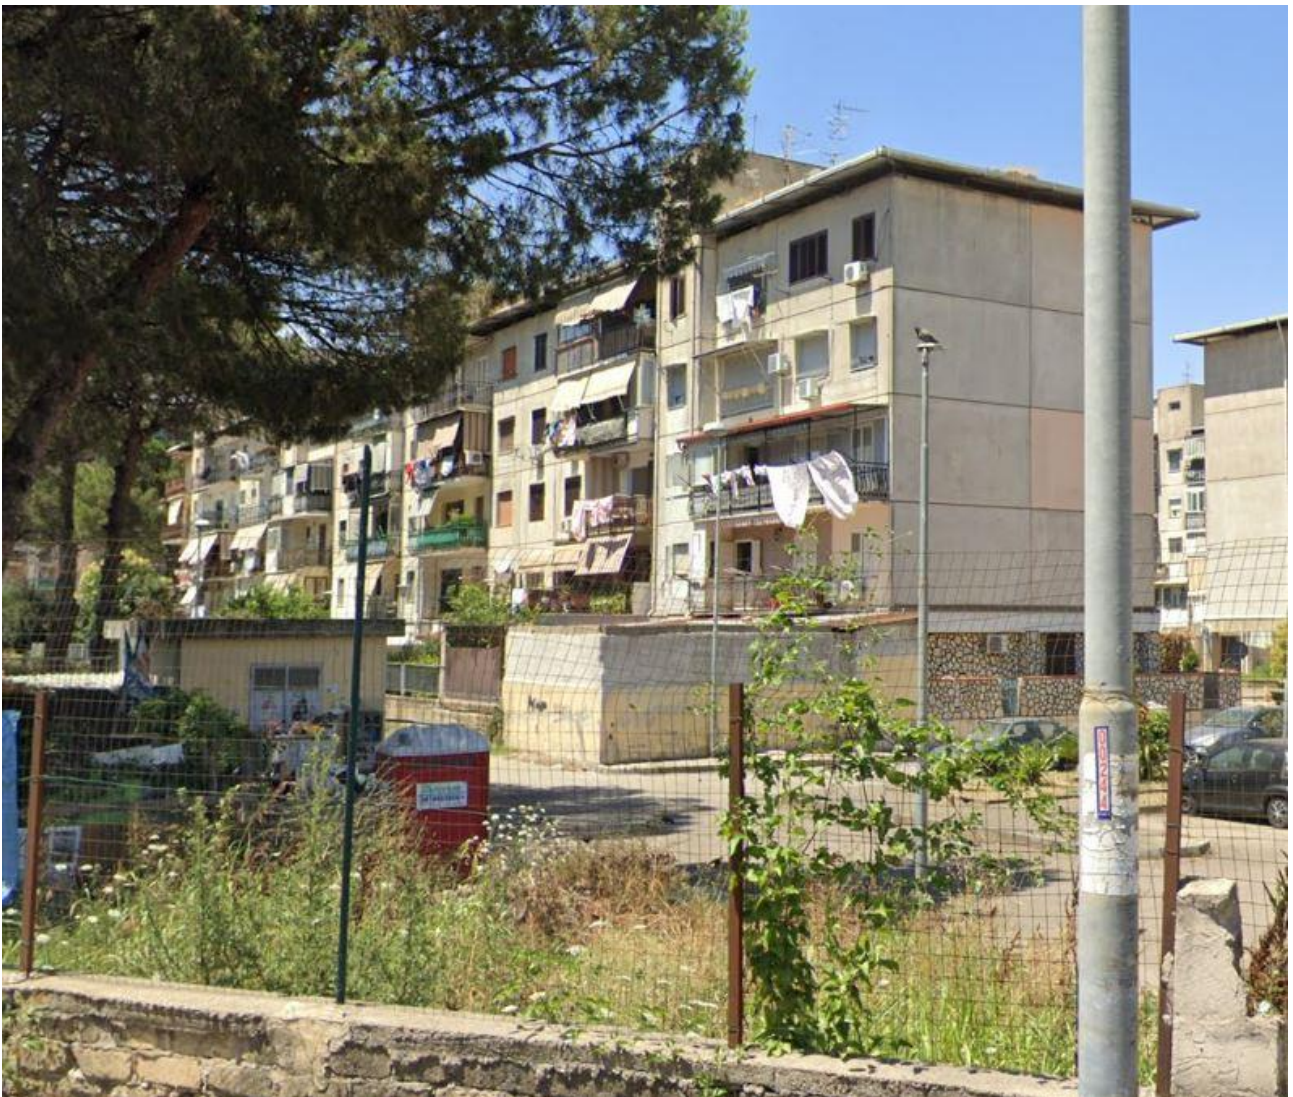
In via Danubio, lato A\_P1, si contano in **totale 25 (venticinque)** balconi abusivi. Inoltre vi è la chiusura totale di quasi tutti i porticati sottostanti. In aggiunta alcuni locali al piano terra, dopo la chiusura, hanno creato delle pertinenze ad uso esclusivo in sostituzione ai marciapiedi ed alle aree verdi comuni.

Figura 30: via Danubio Lato A\_P1

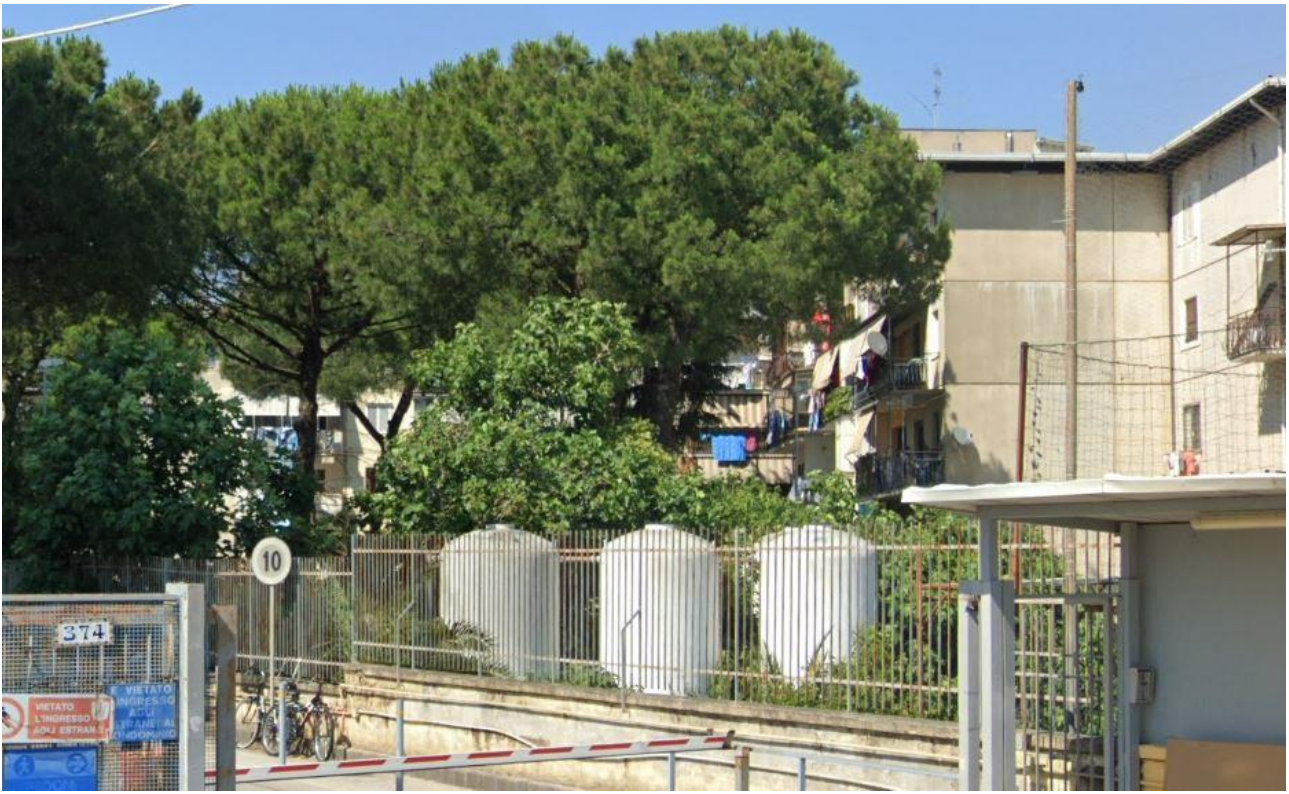
In via Arno, lato C\_P1, si contano in **totale 22 (ventidue)** balconi abusivi. Inoltre vi è la chiusura totale di quasi tutti i porticati sottostanti.

Figura 31: via Arno Lato C\_P1

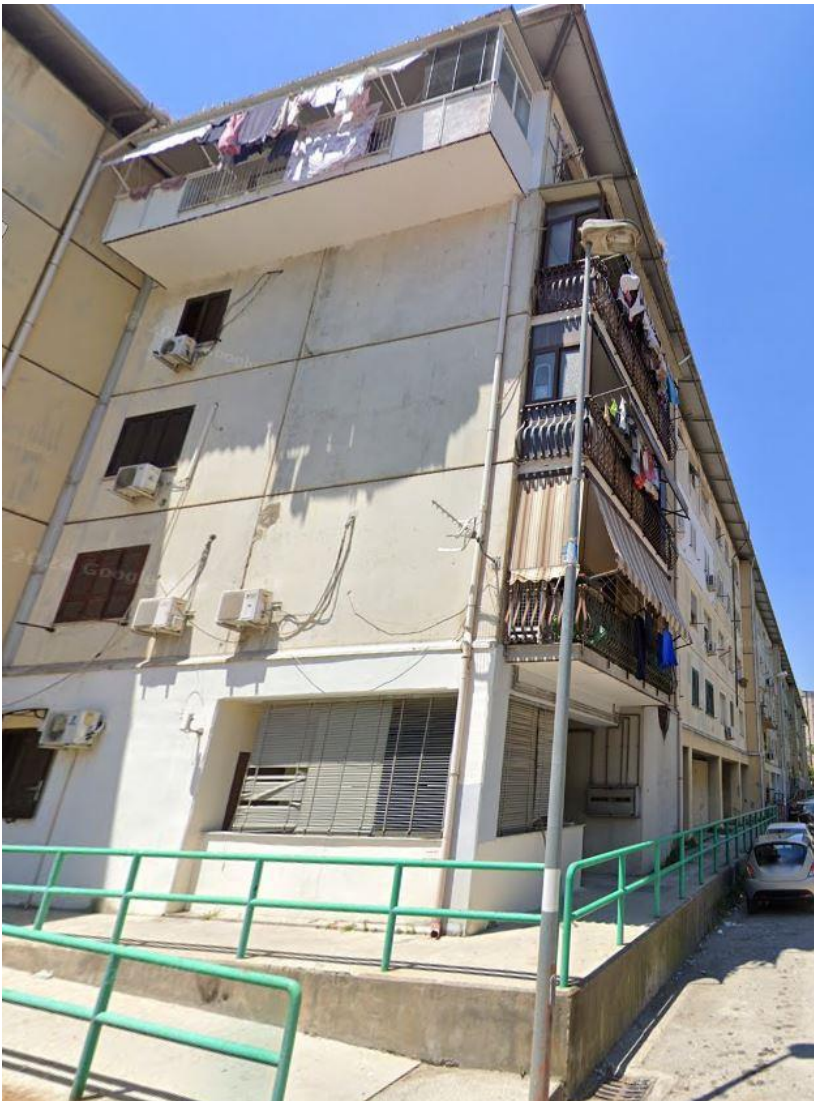
In via Arno, lato D\_P1, si contano in **totale 04 (quattro)** balconi abusivi. Inoltre vi è la chiusura totale di quasi tutti i porticati sottostanti.

Figura 32: via Arno Lato D\_P1

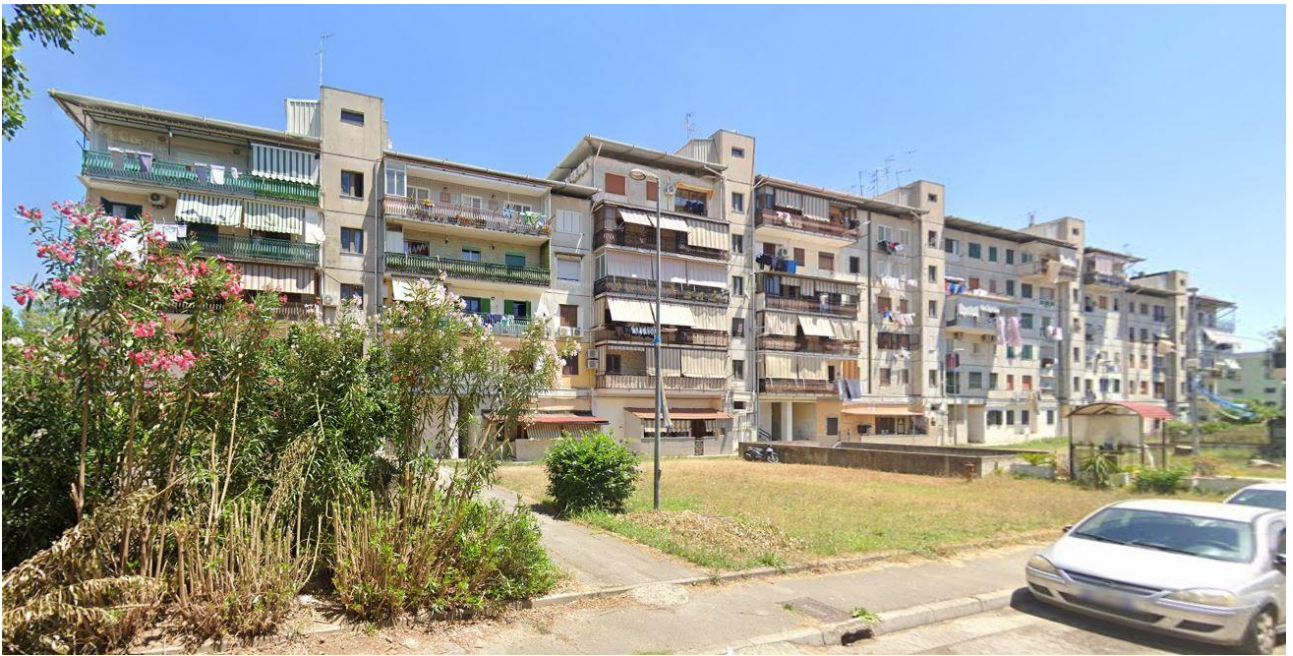
In via Tevere, lato B\_P2, si contano in **totale 20 (venti)** balconi abusivi. Inoltre vi è la chiusura totale di quasi tutti i porticati sottostanti.

Figura 33: via Tevere Lato B\_P2

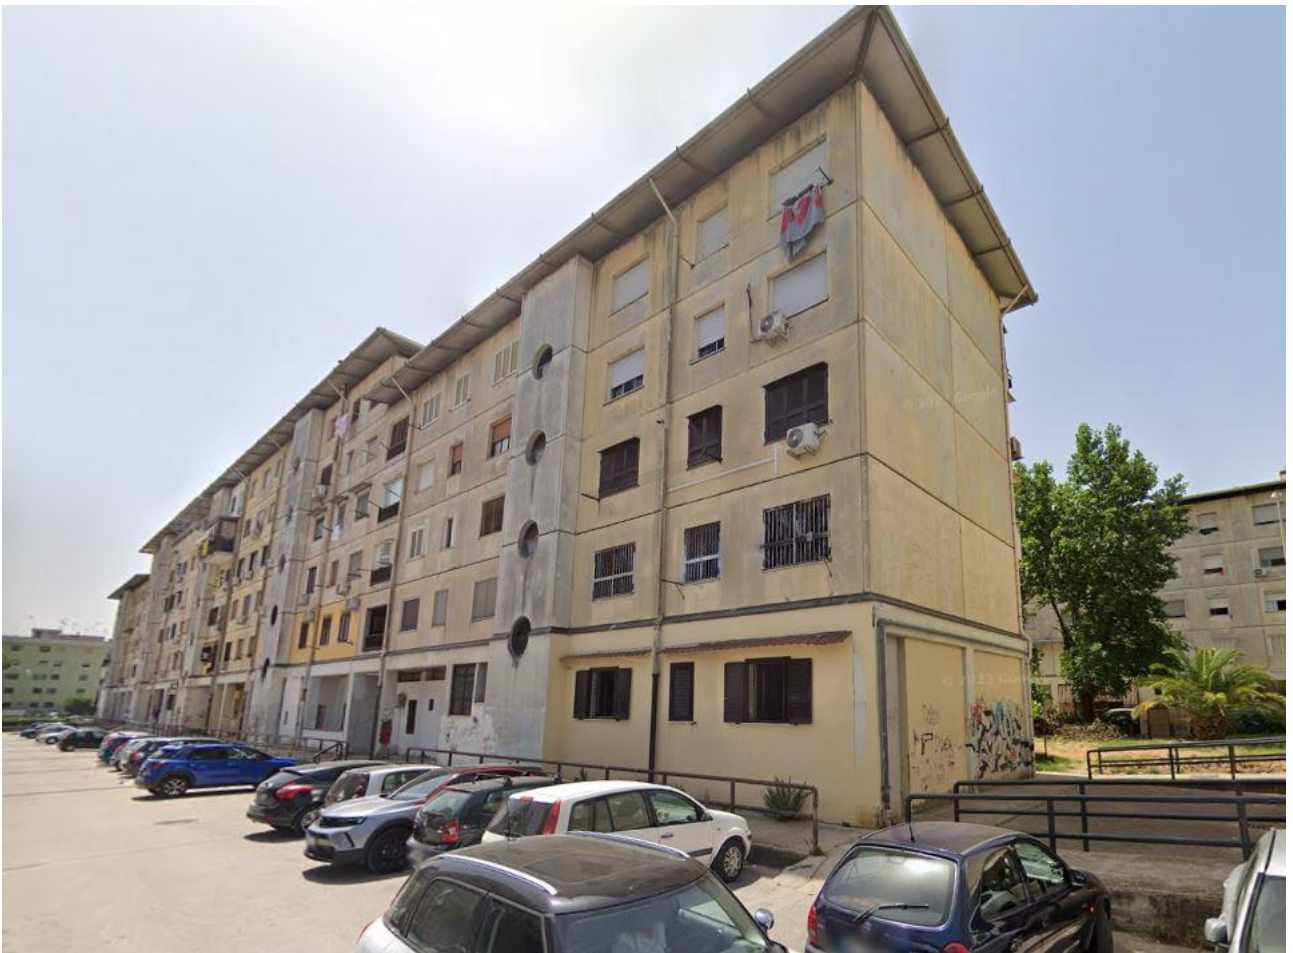
In via Tevere, lato A\_P2, si contano in **totale 02 (due)** balconi abusivi. Inoltre vi è la chiusura totale di quasi tutti i porticati sottostanti.

Figura 34: via Tevere Lato A\_P2

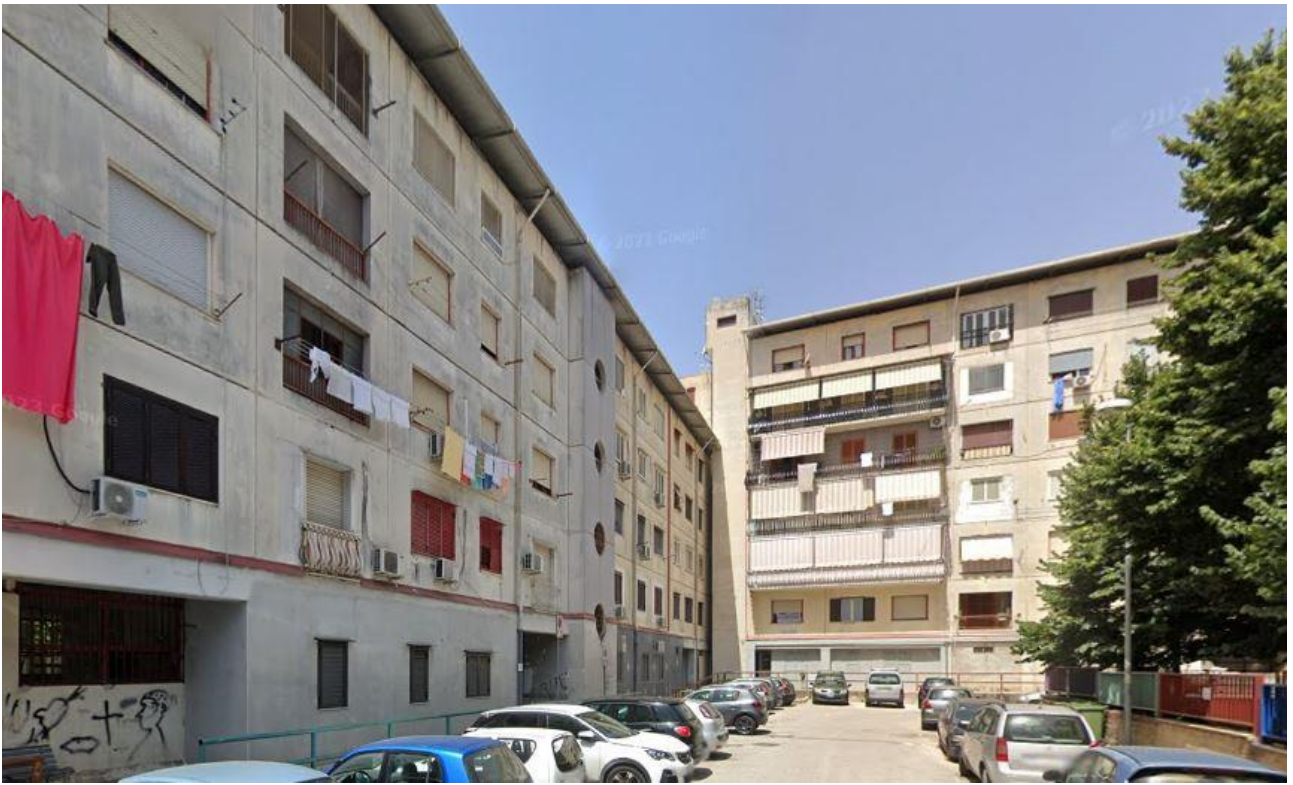
In via Tevere, lato A\_P3, si contano in **totale 04 (quattro)** balconi abusivi. Inoltre vi è la chiusura totale di quasi tutti i porticati sottostanti. In aggiunta alcuni locali al piano terra, dopo la chiusura, hanno costruito delle tettoie sui marciapiedi comuni.

Figura 35: via Tevere Lato A\_P3

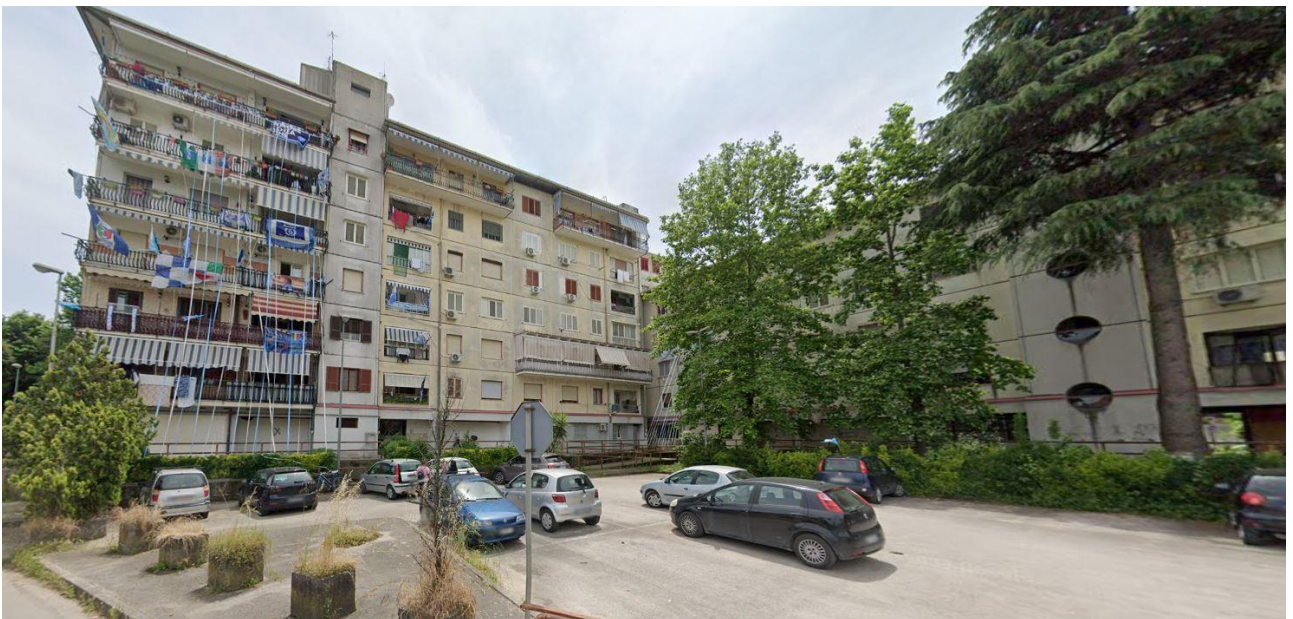
In via Po, lato C\_P3, si contano in **totale 09 (nove)** balconi abusivi. Inoltre vi è la chiusura totale di quasi tutti i porticati sottostanti. In aggiunta alcuni locali al piano terra, dopo la chiusura, hanno ampliato la Superficie Utile oltre la sagoma del fabbricato, in corrispondenza del marciapiede perimetrale.

Figura 36: via Po Lato C\_P3

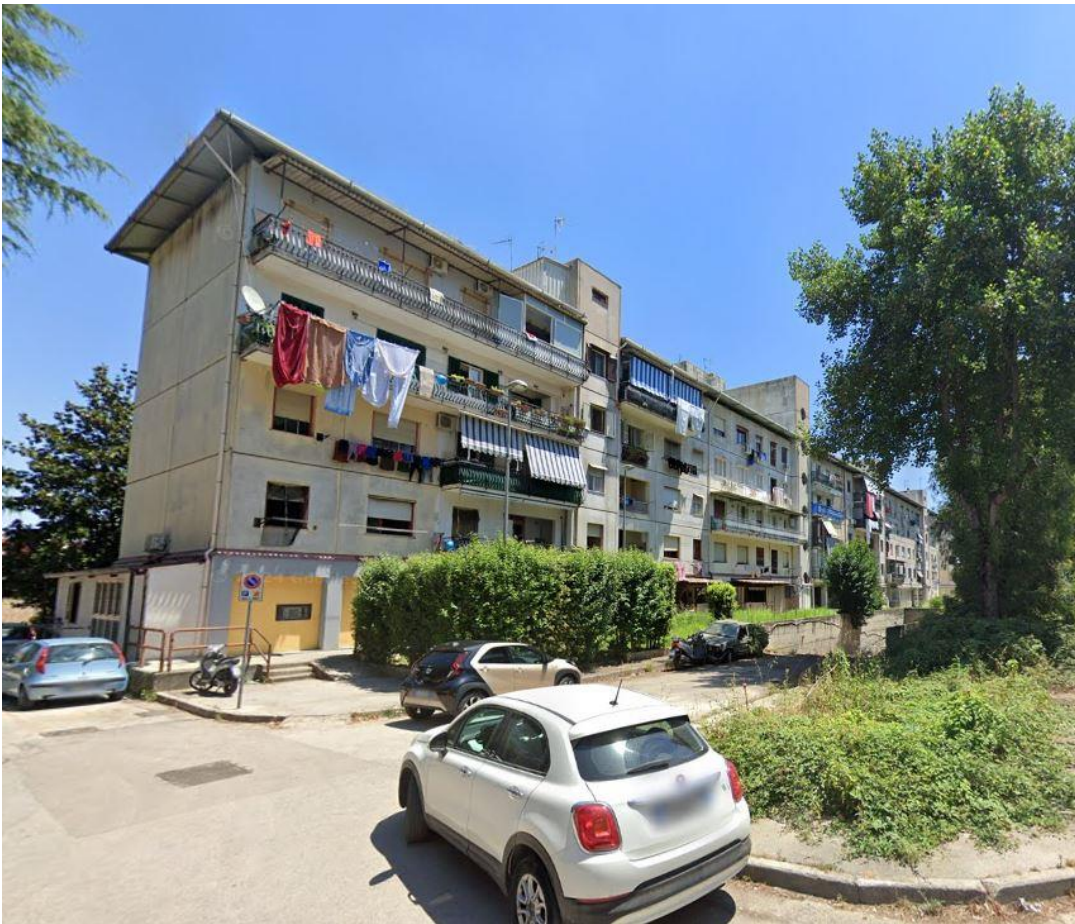
In via Po, lato B\_P3, si contano in **totale 13 (tredici)** balconi abusivi. Inoltre vi è la chiusura totale di quasi tutti i porticati sottostanti. In aggiunta alcuni locali al piano terra, dopo la chiusura, hanno ampliato la Superficie Utile oltre la sagoma del fabbricato, in corrispondenza del marciapiede perimetrale.

Figura 37: via Po Lato B\_P3

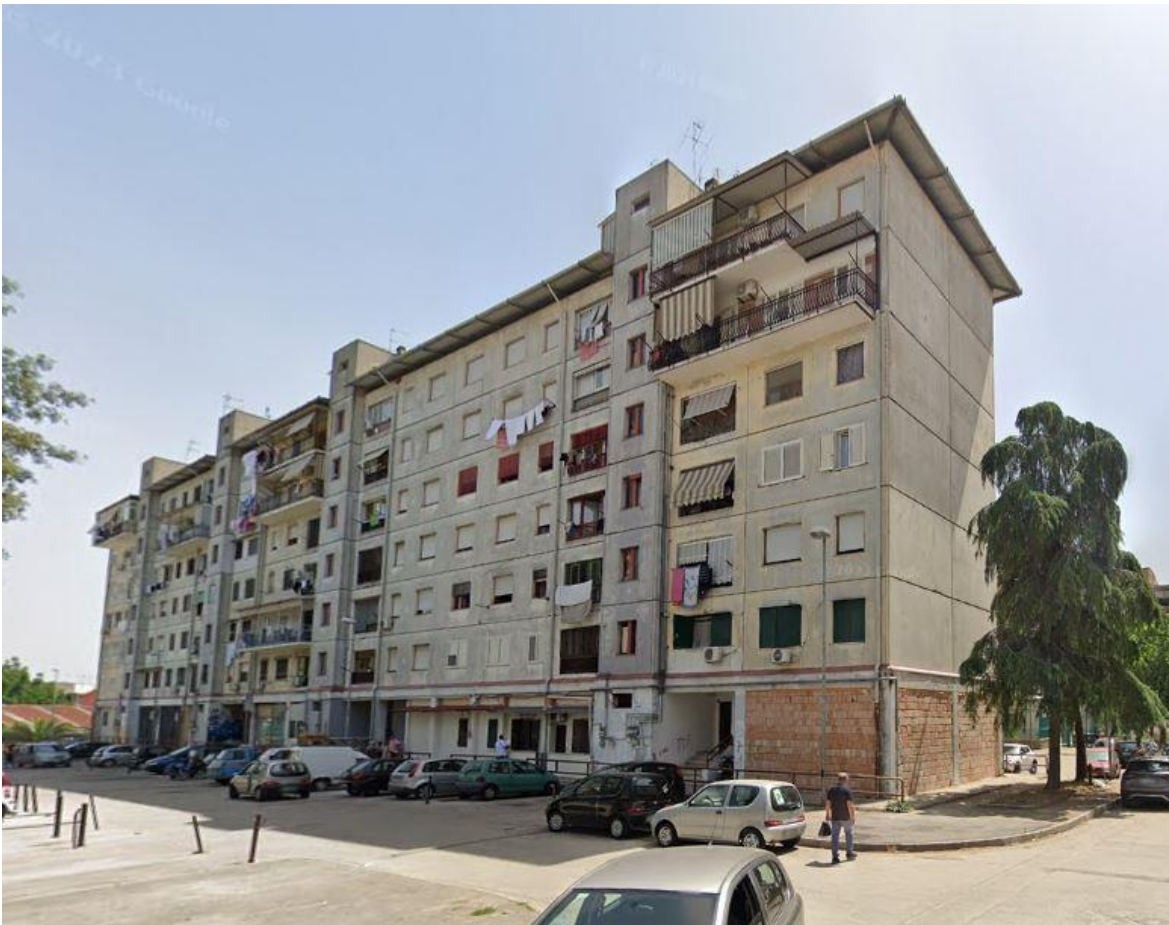
In via Ticino, lato A\_P4, si contano in **totale 07 (sette)** balconi abusivi. Inoltre vi è la chiusura totale di quasi tutti i porticati sottostanti.

Figura 38: via Ticino Lato A\_P4

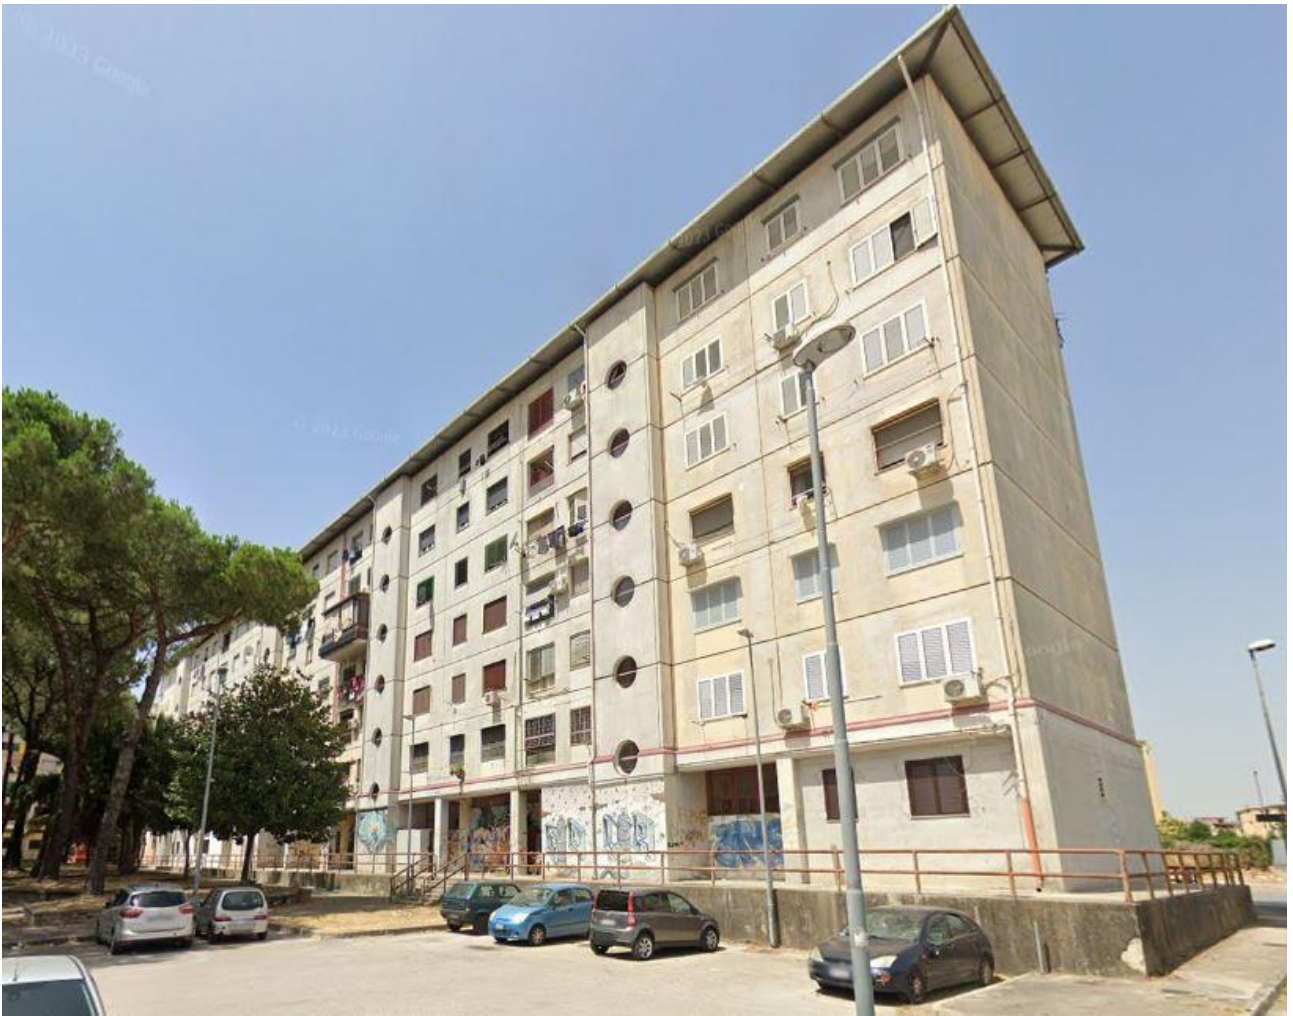
In via Ticino, lato B\_P4, si contano in **totale 01 (uno)** balcone abusivo. Inoltre vi è la chiusura totale di quasi tutti i porticati sottostanti.

Figura 39: via Ticino Lato B\_P4
