COMUNE DI MELITO DI NAPOLI

PERIZIA AGRONOMICA PER LA VALUTAZIONE DELLA STABILITÀ DI N. 4 PINI

dott. agronomo Francesco Scialdone

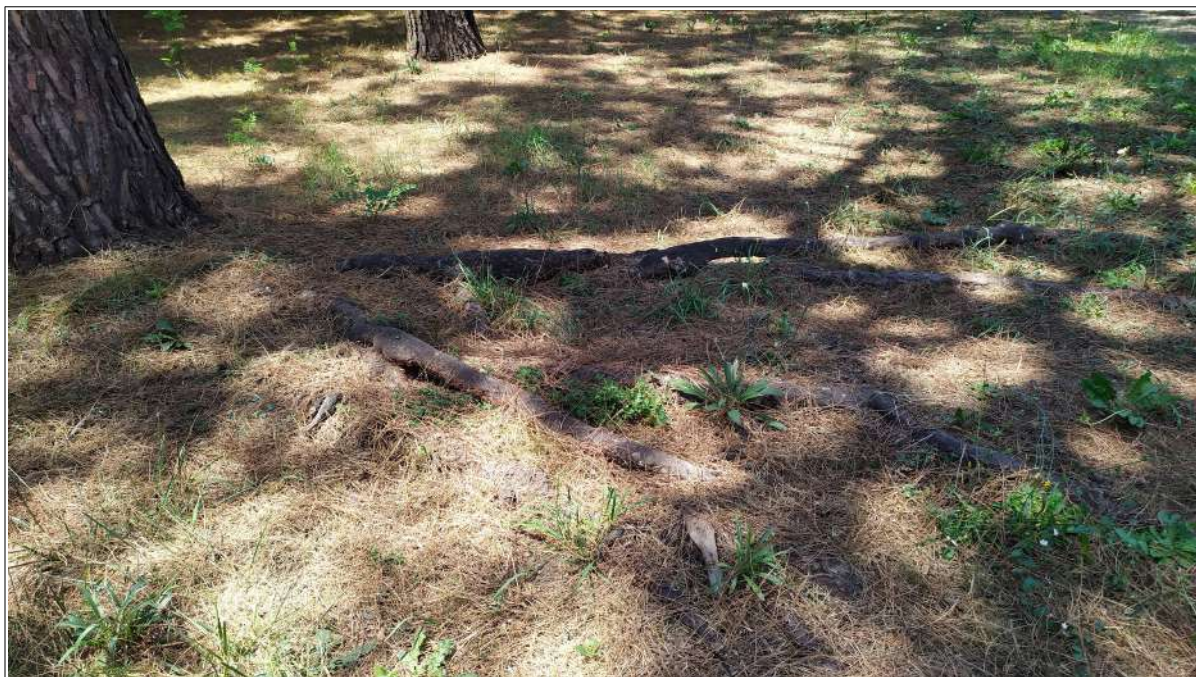
I pini si presentano in formazione lineare, con le chiome raccolte in alto, nel terzo superiore, asimmetriche o, talvolta, alterate morfologicamente, con compressione

laterale. I rami laterali, sempre in posizione assurgente, formano un angolo acuto tra ramo e tronco (chioma a forma di calice), sono poco provvisti di rami secondari e presentano gli aghi concentrati nella parte estrema del ramo. La crescita di alcune piante ha assunto una inclinazione verso est (pt. n. 24) e sud (pt. n. 26).

L'esame degli alberi evidenzia pregressi interventi di potatura, non effettuati in maniera corretta, che hanno lasciato segni inequivocabili sugli stessi. Si rilevano monconi di rami ed eliminazione di parte della chioma, attualmente di ridotte dimensioni, con forma squilibrata o asimmetrica. Anche il fusto manifesta le conseguenze di pregresse errate gestioni colturali come biforcazioni (ptt. n. 25 e 27), accrescimenti anomali e disformi, danni corticali, corteccia sfogliante. Il colletto, generalmente regolare, presenta in un caso la zolla rialzata (pt. n. 25). Le radici sono superficiali, rilevandosi anche estesi cordoni radicali affioranti (ptt. n. 24 e 25).

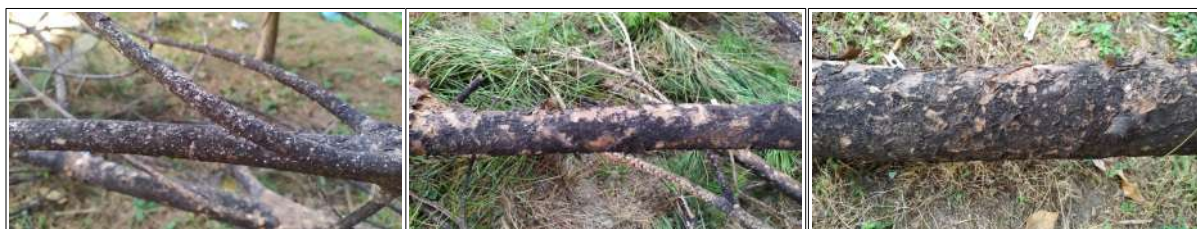
Dal punto di vista sanitario, in seguito all'attento esame dei soggetti arborei, sono emerse fin da subito criticità rilevanti. E' stato riscontrato un diffuso e consistente attacco delle chiome dei pini in esame da parte della cocciniglia tartaruga del pino (*Toumeyella parvicornis*). Questo pericoloso fitomizio, per la notevole attività

edafica e prolificità è molto pericoloso per i pini, portando al deperimento e alla morte in pochi anni. Le cocciniglie tartaruga espellono enormi quantità di melata che può conferire al pino un aspetto lucido, in particolare sulla corteccia. In seguito, spesse muffe fuliginose si sviluppano sulla melata facendo assumere alla corteccia e agli aghi un colore nero intenso, ricoprendoli di fumaggine nera. A causa dell'attacco, oltre alla continua sottrazione di linfa, si manifestano ingiallimenti e perdite degli aghi per la riduzione della capacità fotosintetica degli alberi, a cui segue un declino generale, fino alla morte della pianta (cfr. foto degli attacchi rilevati in sito).

Sulle parti deteriorate, poi, possono facilmente insediarsi insetti xilofagi o funghi lignicoli, con aggravamento del quadro sintomatico e indebolimento delle strutture. Particolarmente insidiosi risultano gli insetti scolitidi, quale il *Tomicus destruens*, molto pericoloso per il pino, che attraverso l'attività trofica delle larve indebolisce la struttura della pianta, rendendola nel suo complesso meno stabile.

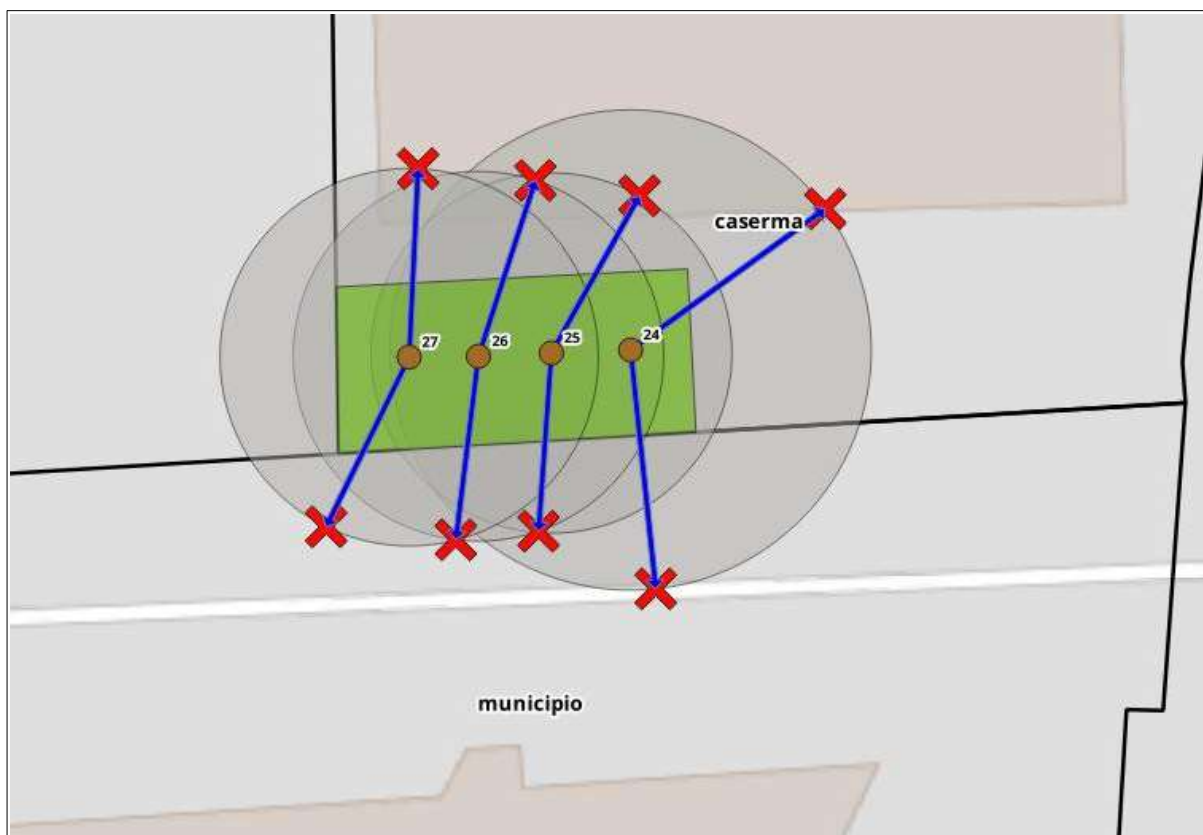
In considerazione delle notevoli altezze degli alberi, possono costituire bersagli potenziali il fabbricato della Caserma dei Carabinieri e le annesse aree esterne, nonché le confinanti superfici dell'edificio comunale. Il rischio di caduta

costituisce pericolo grave ed immediato, mettendo a rischio l'incolumità pubblica o privata, potendo produrre danni a persone e cose. L'elaborazione dei dati rilevati ha permesso di determinare le zone di rischio di caduta degli alberi. È possibile ipotizzare che ogni albero possa cadere in un intorno pari alla sua altezza, determinando un'area di caduta di forma circolare avente raggio uguale all'altezza stessa dell'albero (zona di rischio geometrico di caduta). Nella planimetria seguente vengono riportate le aree potenzialmente a rischio caduta e gli eventuali bersagli con i punti di impatto.

L'analisi della stabilità delle piante in esame, in considerazione del rischio elevato in caso di caduta, per la vicinanza di bersagli potenziali, dell'elevata frequentazione della zona e del pessimo stato sanitario, completano un quadro diagnostico definitivamente compromesso che, in definitiva, fanno ritenere che non è possibile evitare l'abbattimento dell'alberatura anche con l'applicazione di interventi endoterapici straordinari nonché per l'impossibilità di eseguire interventi diversi dall'abbattimento.

Pertanto, si prescrive l'abbattimento dei 4 pini.

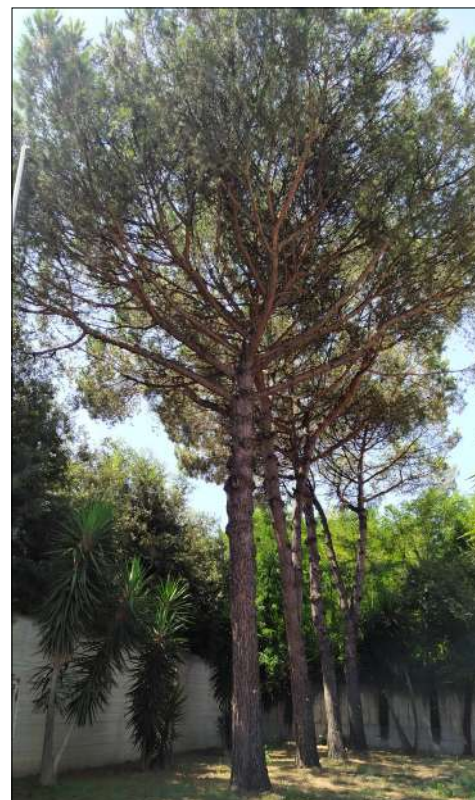
ESEMPLARE N.	24	DATA RILIEVO	lug-2024
---------------------	-----------	--------------	----------

RADICI
radici superficiali

COLLETO
depressioni

FUSTO
Inclinazione < 20°
danni corticali
snellezza (H/D) 25

CASTELLO-BRANCHE
monconi
branche isodiametriche
disseccamenti

RAMI
parassitosi
disseccamenti

CHIOMA
parassitosi
insetti infestanti
necrosi apici

CLASSE DI STATO SANITARIO
D - Deperiente

CLASSE DI PROPENSIONE AL CEDIMENTO
D Pericolo di schianto e caduta molto elevato

PROBABILITÀ DI CEDIMENTO
Estrema: 51 - 100 %

Albero che ha intrapreso un processo di deperimento irreversibile. L'albero presenta ampie ferite, funghi lignivori, flussi batterici, cattive cicatrizzazioni. Presenza di legno morto alla periferia della chioma e sullo scheletro. L'albero non ha avvenire e può divenire pericoloso.

Albero che, al momento dell'indagine, manifesta segni, sintomi o difetti gravi, riscontrabili con il controllo visivo. Le anomalie riscontrate sono tali da far ritenere che il fattore di sicurezza naturale dell'albero si sia ormai esaurito.

Possibilità di intervento solo in caso di alberi di particolare pregio. Prevedere l'abbattimento a breve termine.

Albero da abbattere. Non è possibile evitare l'abbattimento anche con la realizzazione di opere di manutenzione straordinaria.

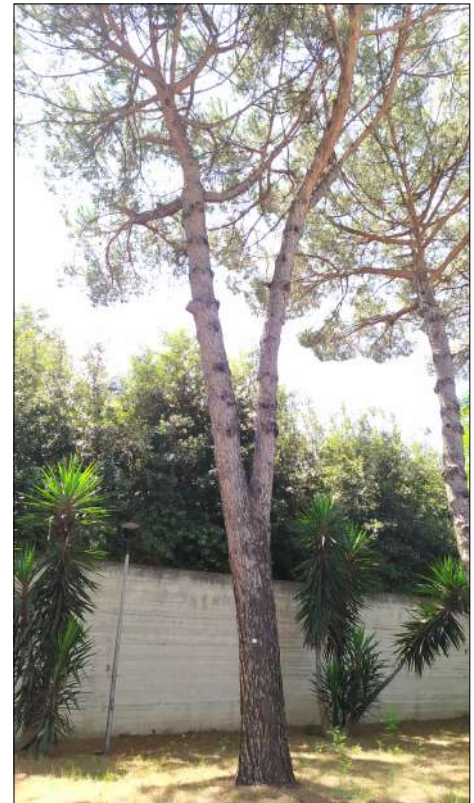
ESEMPLARE N.	25	DATA RILIEVO	lug-2024
---------------------	-----------	--------------	----------

RADICI	COLLETO
radici superficiali	ricarico di terra

RAMI	CHIOMA
inserzione debole parassitosi disseccamenti	parassitosi insetti infestanti necrosi apici

ATTIVITA' VEGETATIVA	CLASSE DI STATO SANITARIO
stentata	D - Deperiente

CLASSE DI PROPENSIONE AL CEDIMENTO
D Pericolo di schianto e caduta molto elevato

Albero che, al momento dell'indagine, manifesta segni, sintomi o difetti gravi, riscontrabili con il controllo visivo. Le anomalie riscontrate sono tali da far ritenere che il fattore di sicurezza naturale dell'albero si sia ormai esaurito.

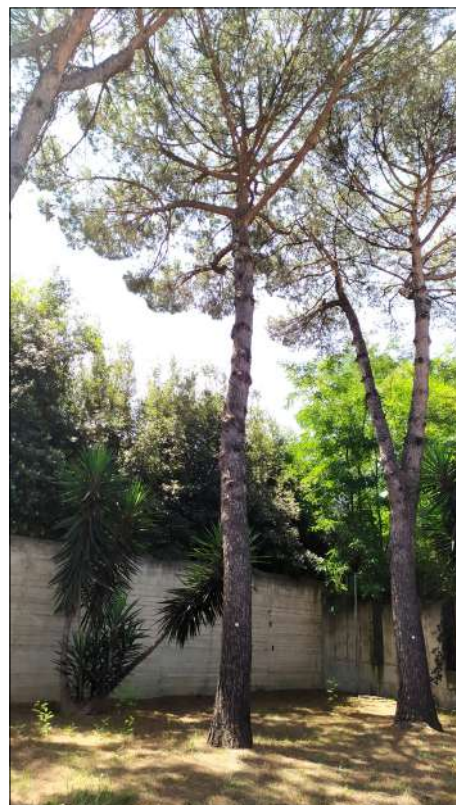
RADICI
fessure nel suolo

FUSTO
Inclinazione < 20°
snellezza (H/D) 24
lesioni/cretti

CLASSE DI STATO SANITARIO
D - Deperiente

CLASSE DI PROPENSIONE AL CEDIMENTO
D Pericolo di schianto e caduta molto elevato

Albero che, al momento dell'indagine, manifesta segni, sintomi o difetti gravi, riscontrabili con il controllo visivo. Le anomalie riscontrate sono tali da far ritenere che il fattore di sicurezza naturale dell'albero si sia ormai esaurito.

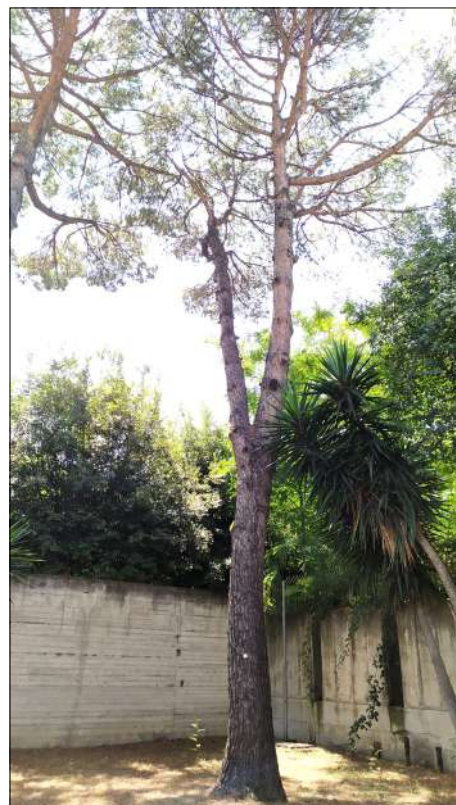
RADICI	COLLETO
fessure nel suolo	colletto in rilievo

ATTIVITA' VEGETATIVA	CLASSE DI STATO SANITARIO
stentata	D - Deperiente

CLASSE DI PROPENSIONE AL CEDIMENTO
D Pericolo di schianto e caduta molto elevato

Albero che, al momento dell'indagine, manifesta segni, sintomi o difetti gravi, riscontrabili con il controllo visivo. Le anomalie riscontrate sono tali da far ritenere che il fattore di sicurezza naturale dell'albero si sia ormai esaurito.
