# COMUNE DI MELITO DI NAPOLI

## IV SETTORE – LAVORI PUBBLICI

### **OGGETTO: valutazione esterna immobili ex lege 219/81\_riscontro nota del 01.08.2024 prot. 18428**

Sono stati effettuati, con l'ausilio dei tecnici del Settore, n° 3 sopralluoghi visivi riferiti al controllo delle facciate, delle aree comuni e degli elementi strutturali a vista dei comparti C 219, rispettivamente il 5, 7 e 9 agosto c.a..

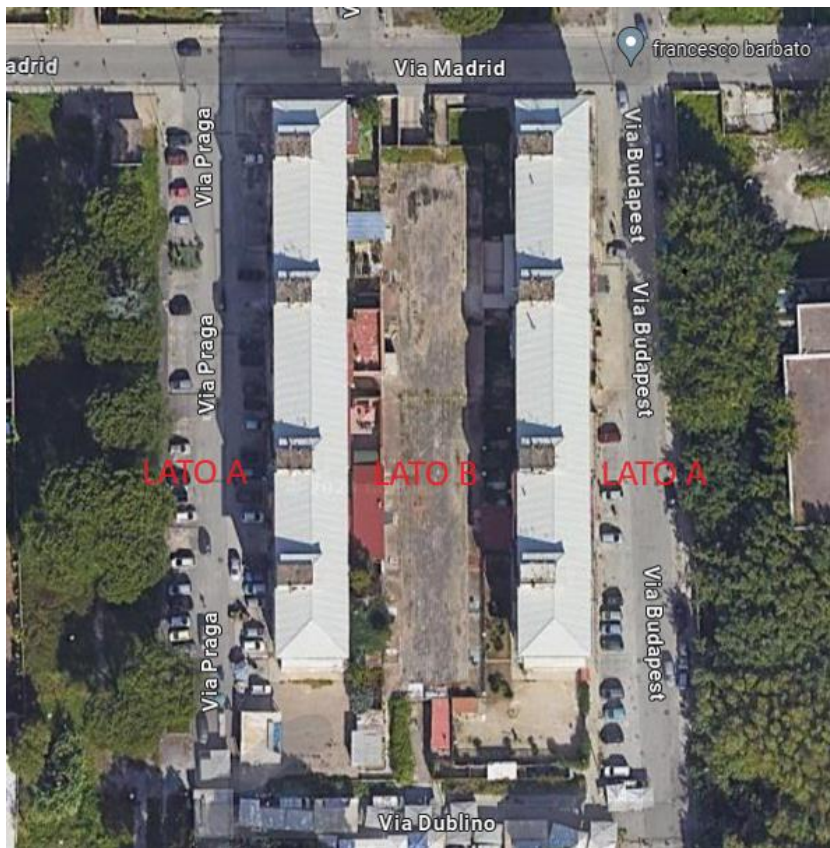
Figura 1: aerofotogrammetria da Google Maps: Via Budapest e Via Praga

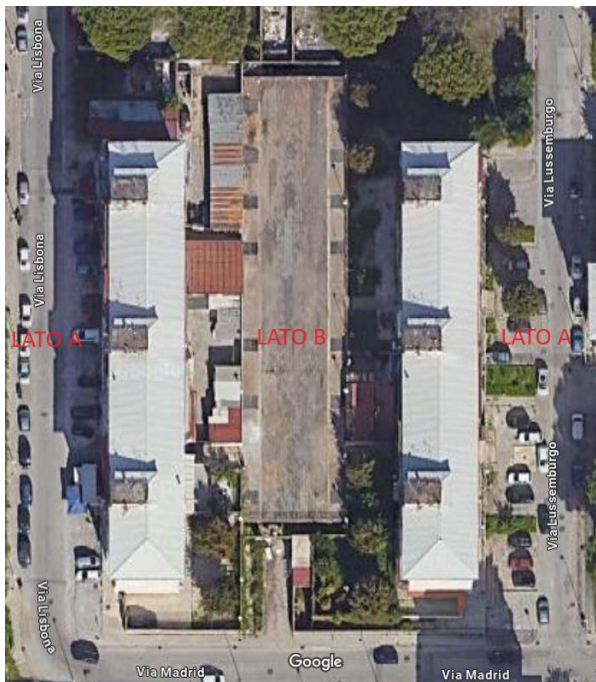
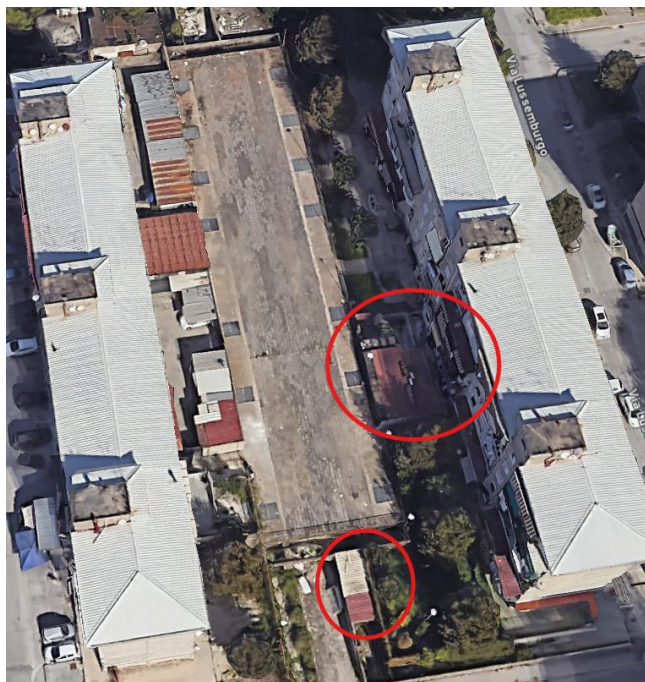
In via Lussemburgo, lato B, si contano in **totale 09 (nove)** balconi abusivi. Inoltre vi è la chiusura totale di tutti i porticati sottostanti con la realizzazione di diverse chiusure/corpi di fabbrica realizzati esternamente collegati alle strutture dell'edificio.

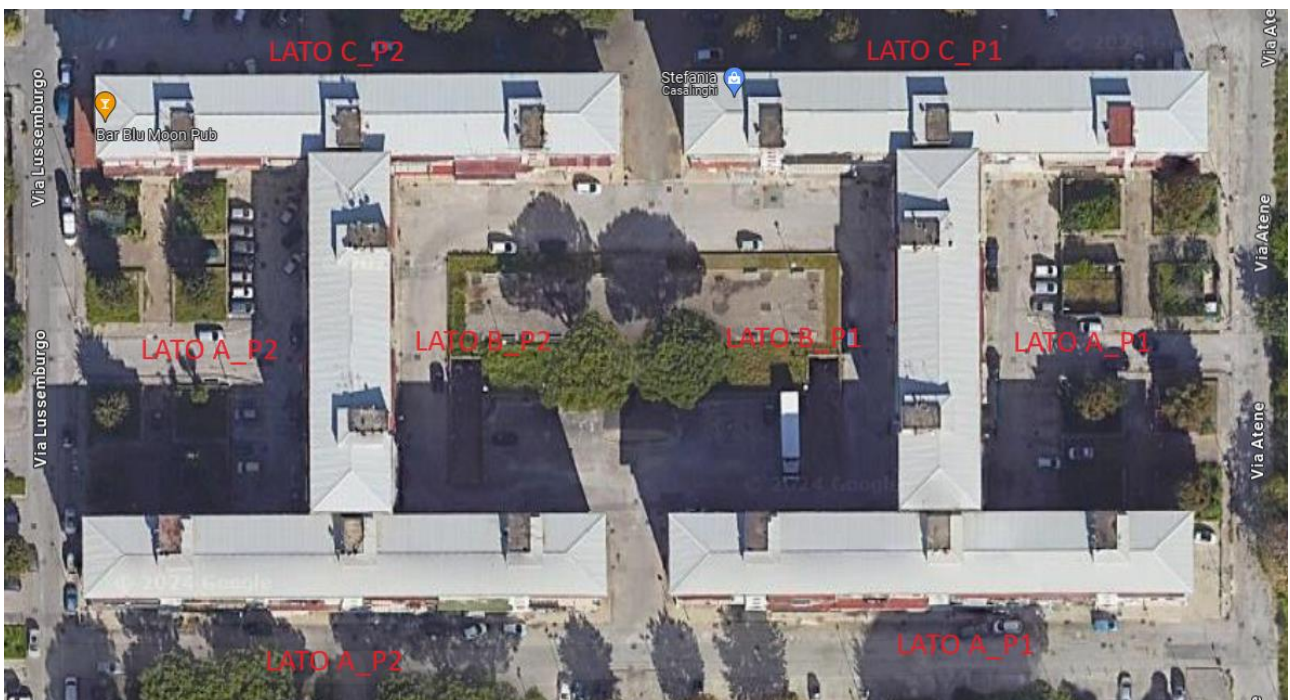
In via Madrid, lato A\_P2, si contano in **totale 18 (diciotto)** balconi abusivi. Inoltre vi è la chiusura totale di tutti i porticati sottostanti.

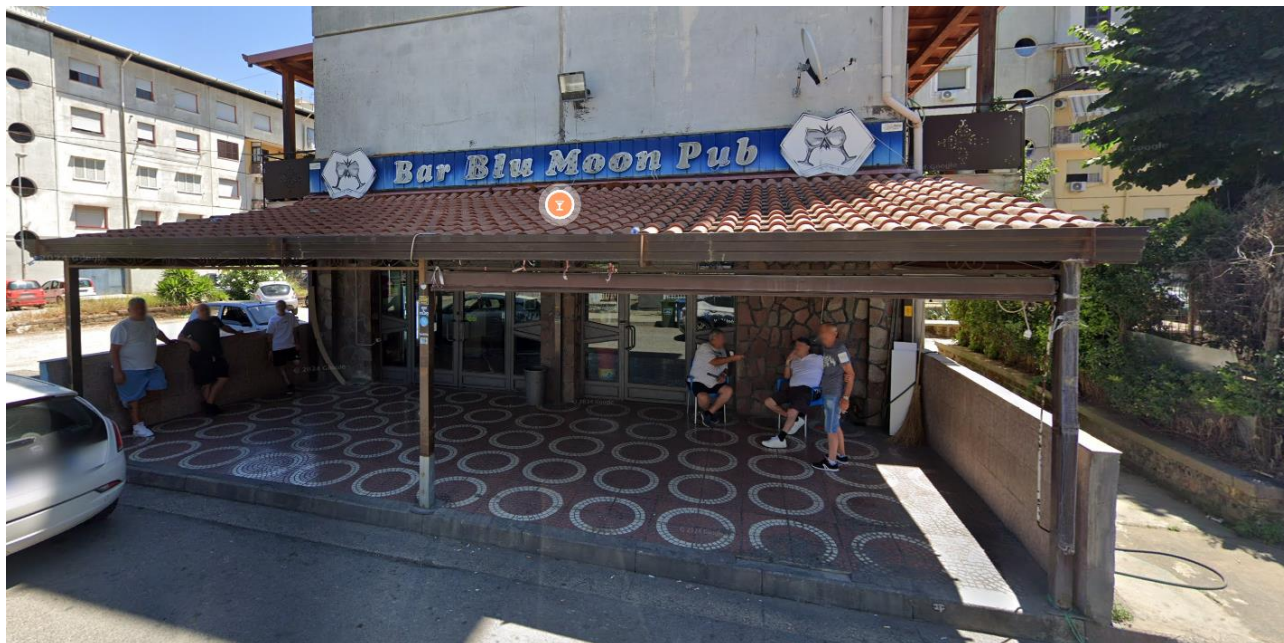
In via Lussemburgo, lato A\_P2, si contano in **totale 21 (ventuno)** balconi abusivi. Vi è la chiusura di quasi tutti i porticati sottostanti. Inoltre in uno dei porticati chiusi è stato realizzato un'attività commerciale con tettoia realizzata sul marciapiede.

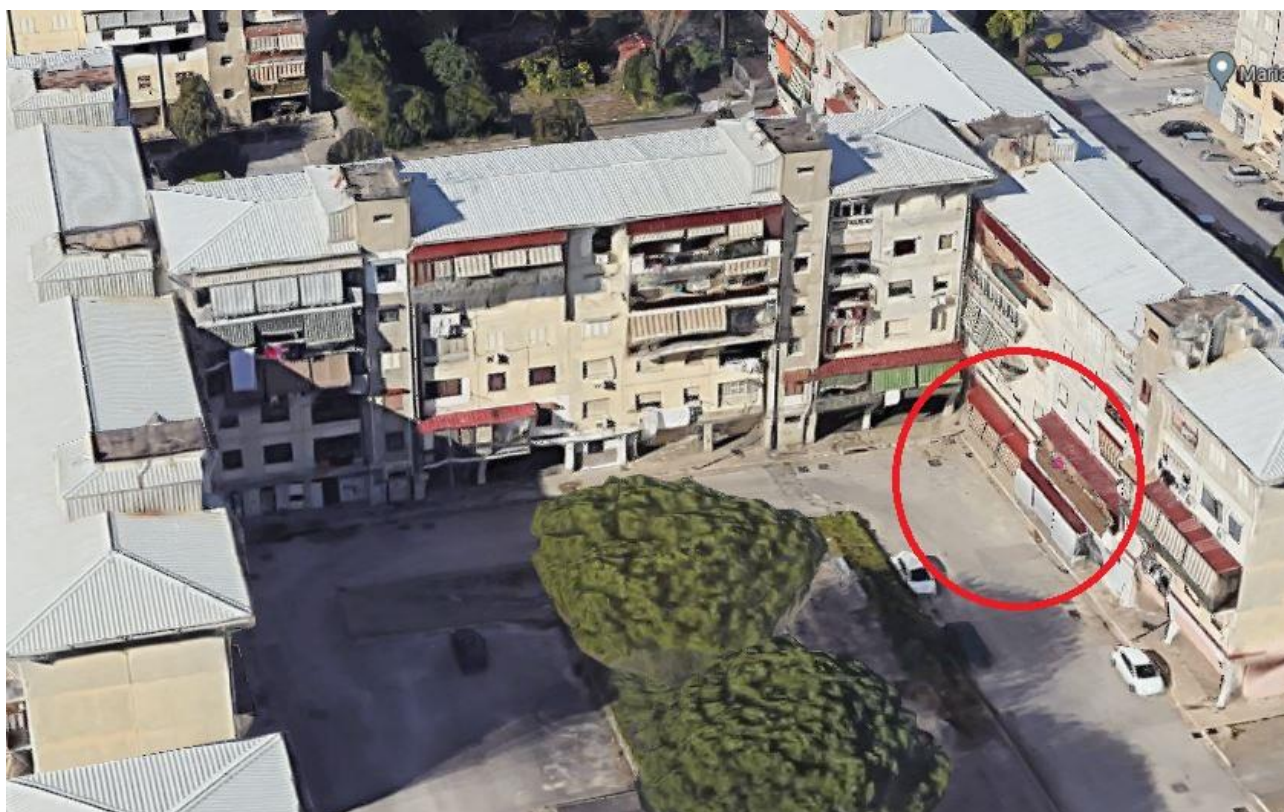
In via Lussemburgo, lato B\_P2, si contano in **totale 13 (tredici)** balconi abusivi. Inoltre vi è la chiusura totale di tutti i porticati sottostanti con estensione di superficie utile sui marciapiedi.

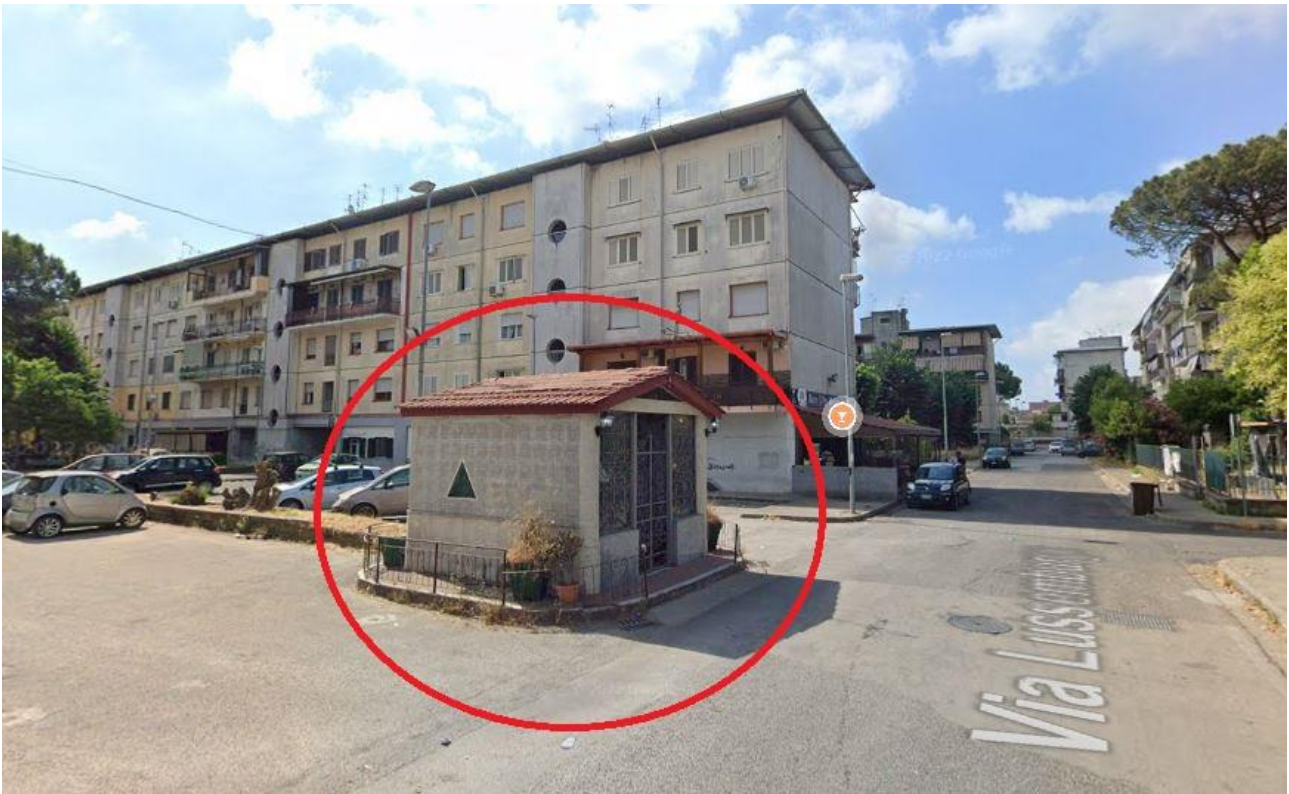
In via Lussemburgo, lato C\_P2, si contano in **totale 05 (cinque)** balconi abusivi. Vi è la chiusura totale di tutti i porticati sottostanti. Inoltre, vi è stata la costruzione di una piccola cappella votiva di un livello tra gli spazi destinati ai parcheggi esterni.

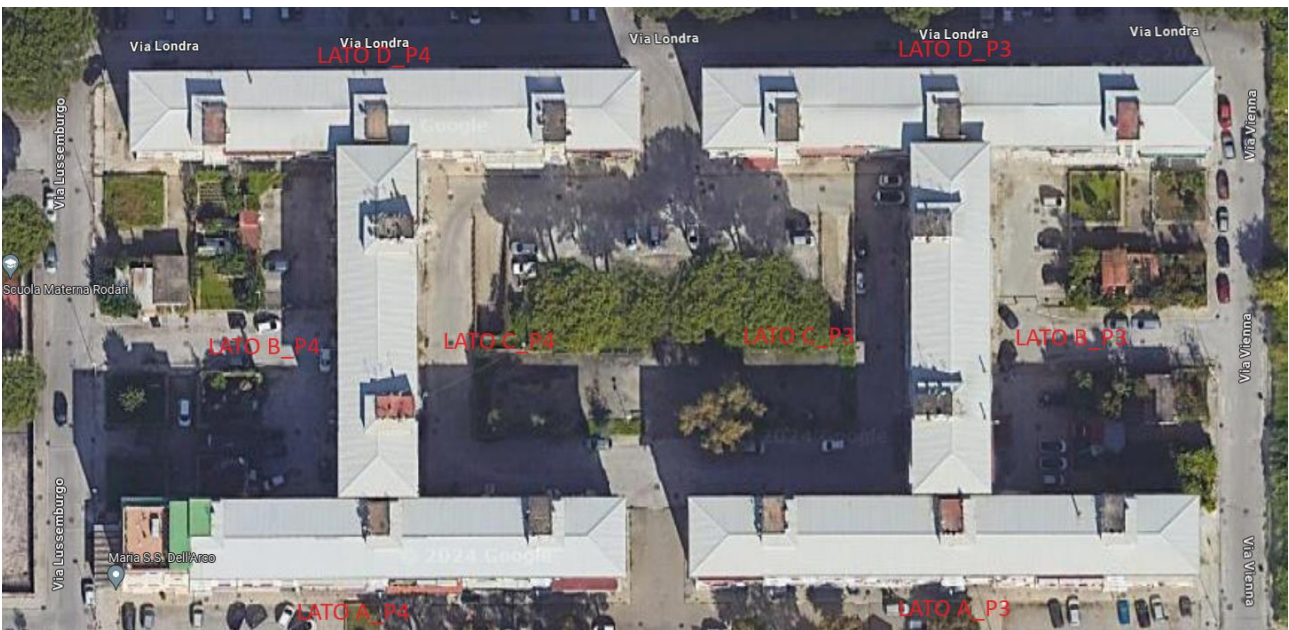
In via Vienna, lato A\_P3, si contano in **totale 05 (cinque)** balconi abusivi. Inoltre vi è la chiusura totale di tutti i porticati sottostanti.

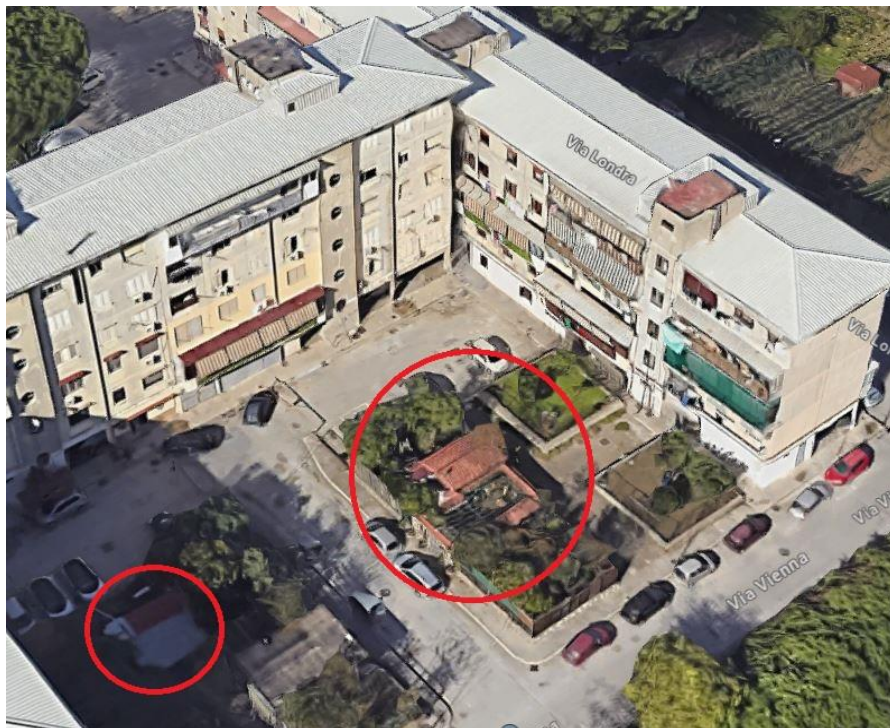
In via Vienna, lato B\_P3, si contano in **totale 12 (dodici)** balconi abusivi. Inoltre vi è la chiusura di quasi tutti i porticati sottostanti. In aggiunta negli spazi pertinenziali destinati al verde sono stati realizzati corpi di fabbrica fuori terra, composti da un livello.

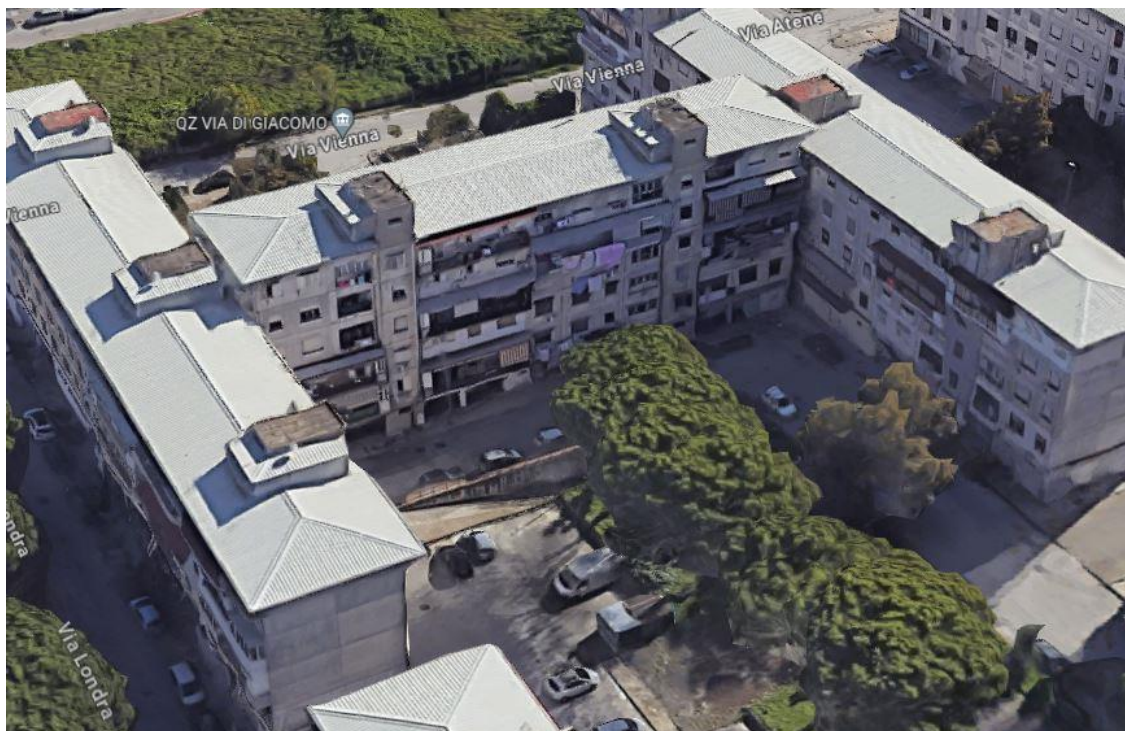
In via Vienna, lato C\_P3, si contano in **totale 12 (dodici)** balconi abusivi. Inoltre vi è la chiusura di quasi tutti i porticati sottostanti.

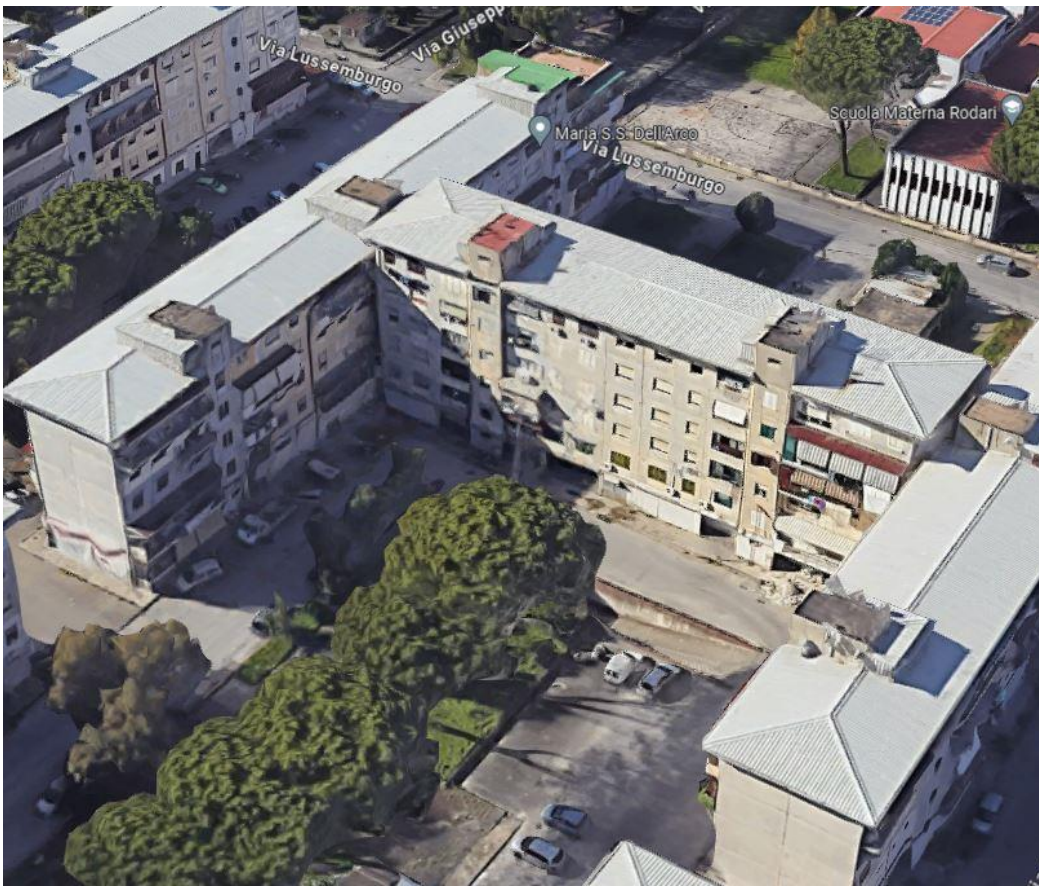
In via Lussemburgo, lato C\_P4, si contano in **totale 13 (tredici)** balconi abusivi. Inoltre vi è la chiusura di quasi tutti i porticati sottostanti.

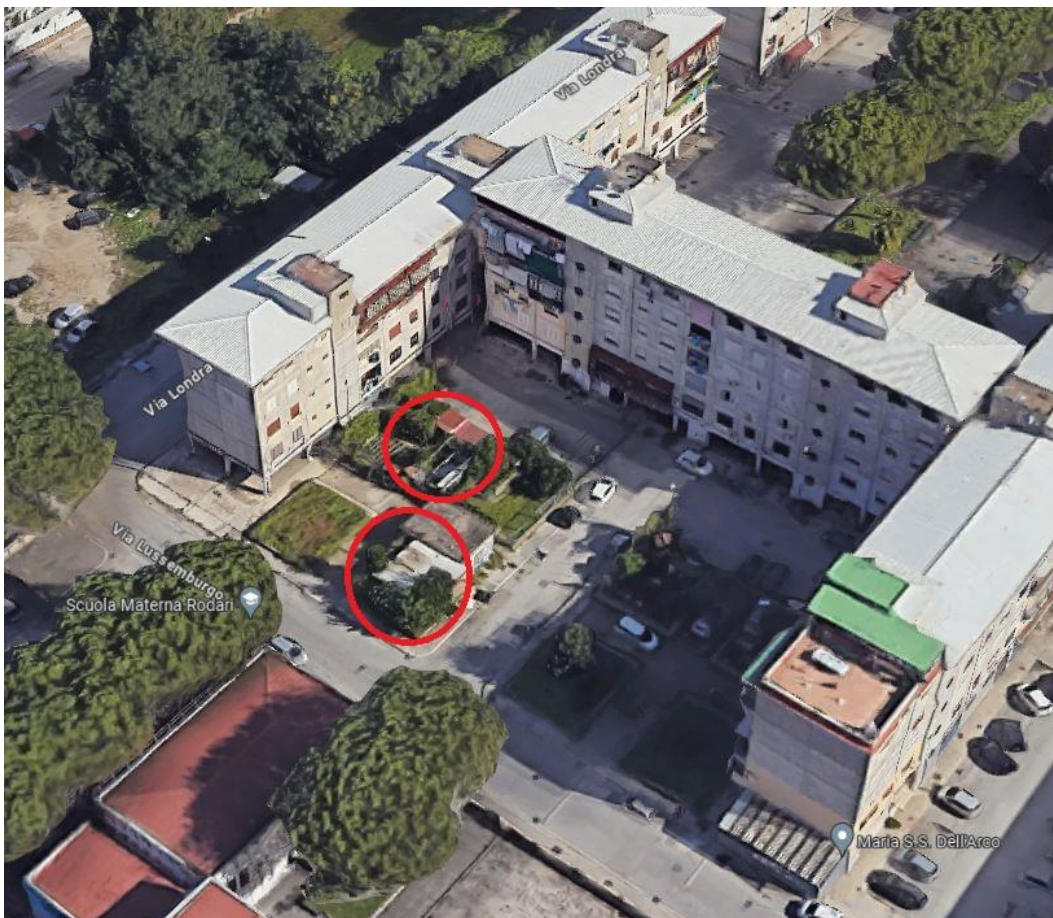
In via Lussemburgo, lato B\_P4, si contano in **totale 10 (dieci)** balconi abusivi. Inoltre vi è la chiusura di quasi tutti i porticati sottostanti. In aggiunta negli spazi pertinenziali destinati al verde sono stati realizzati corpi di fabbrica fuori terra, composti da un livello.

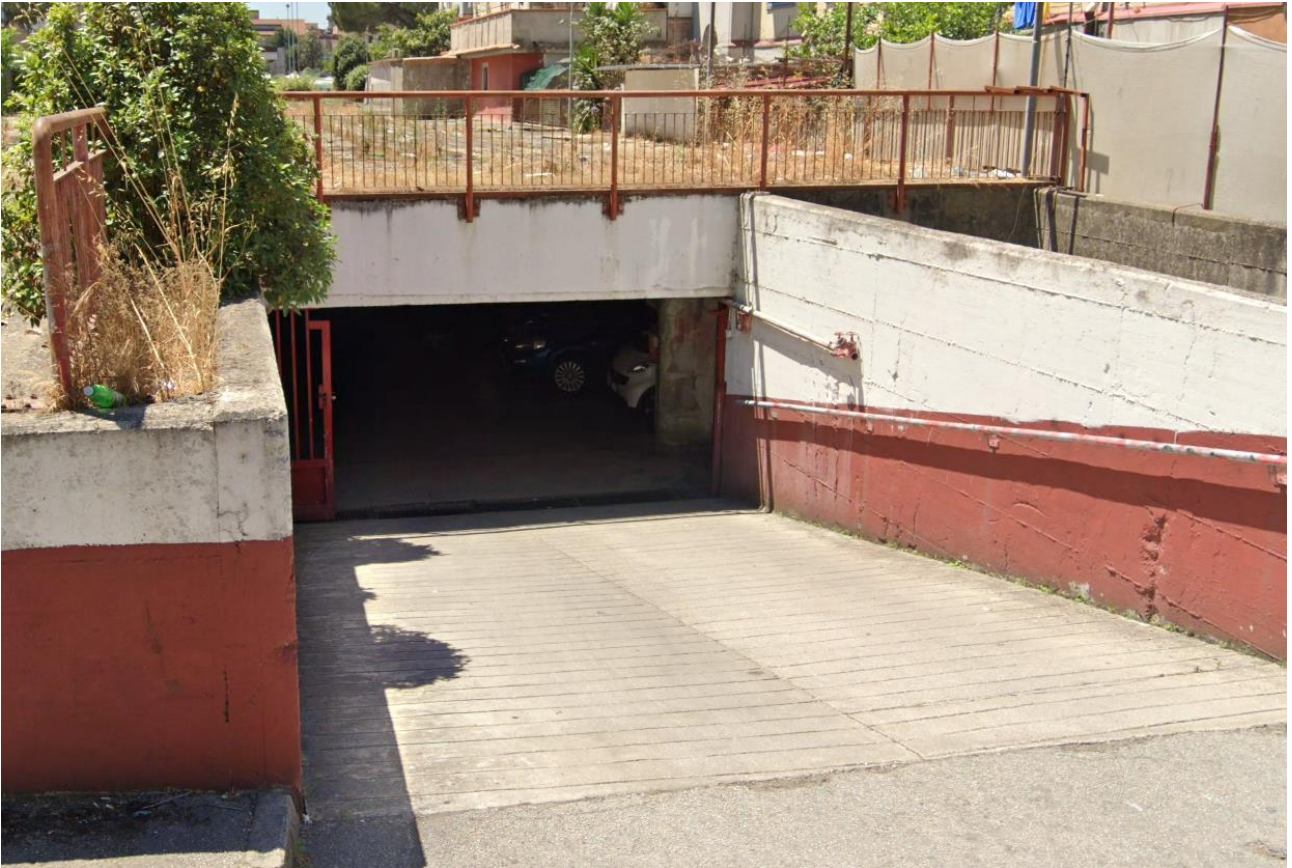
Tra le palazzine vi sono diversi locali interrati adibiti a parcheggio. L'unico attualmente in uso è quello sito tra via Budapest e via Praga, con accesso da via Madrid.

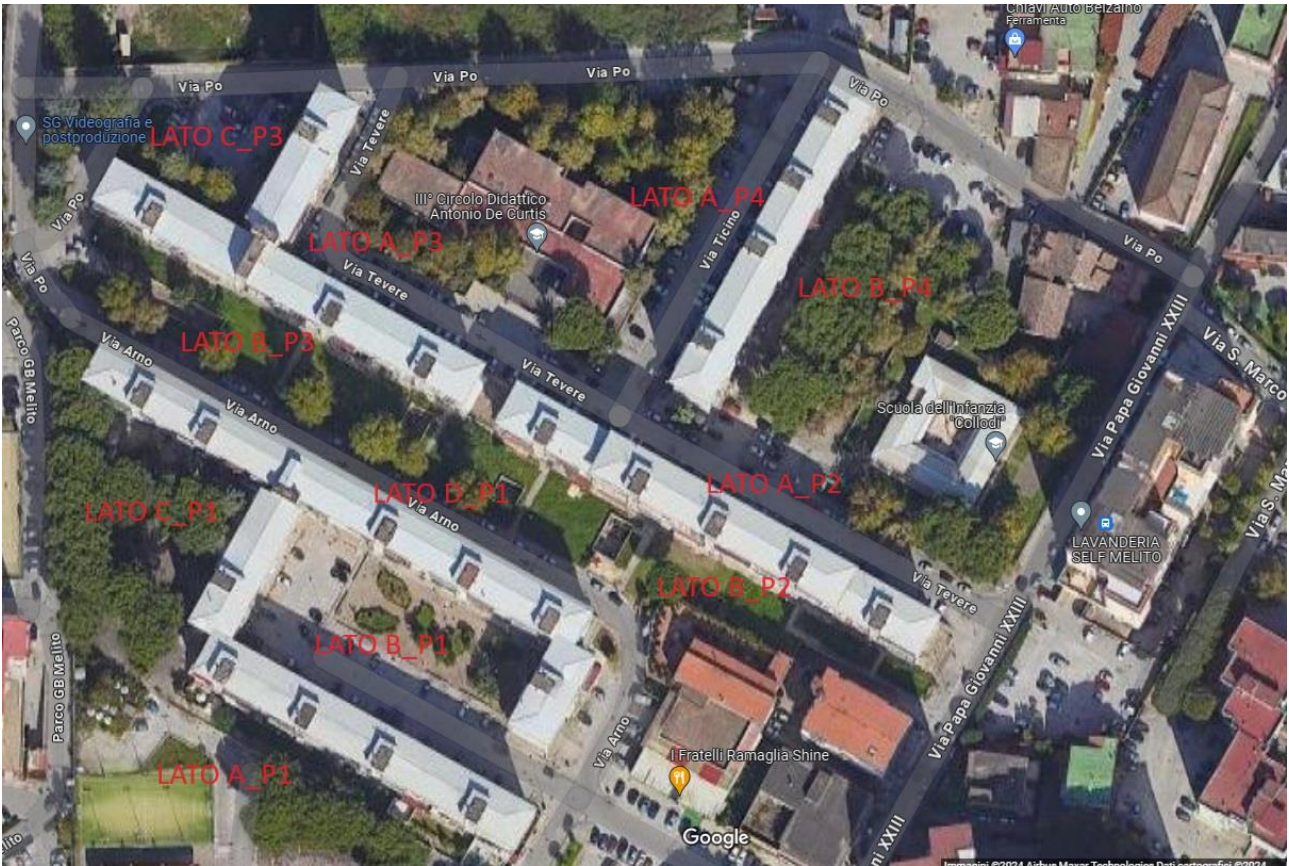
In via Arno, lato B\_P1, si contano in **totale 30 (trenta)** balconi abusivi. Inoltre vi è la chiusura totale di quasi tutti i porticati sottostanti.

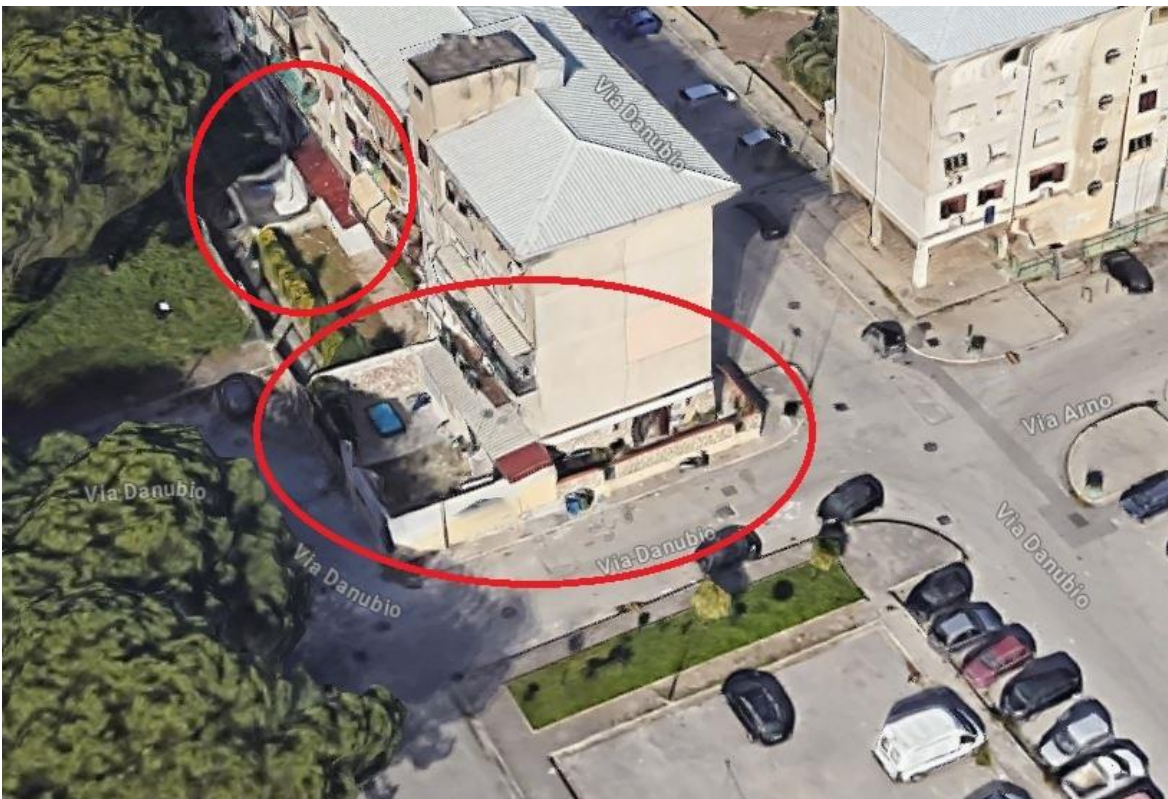
In via Danubio, lato A\_P1, si contano in **totale 25 (venticinque)** balconi abusivi. Inoltre vi è la chiusura totale di quasi tutti i porticati sottostanti. In aggiunta alcuni locali al piano terra, dopo la chiusura, hanno creato delle pertinenze ad uso esclusivo in sostituzione ai marciapiedi ed alle aree verdi comuni.

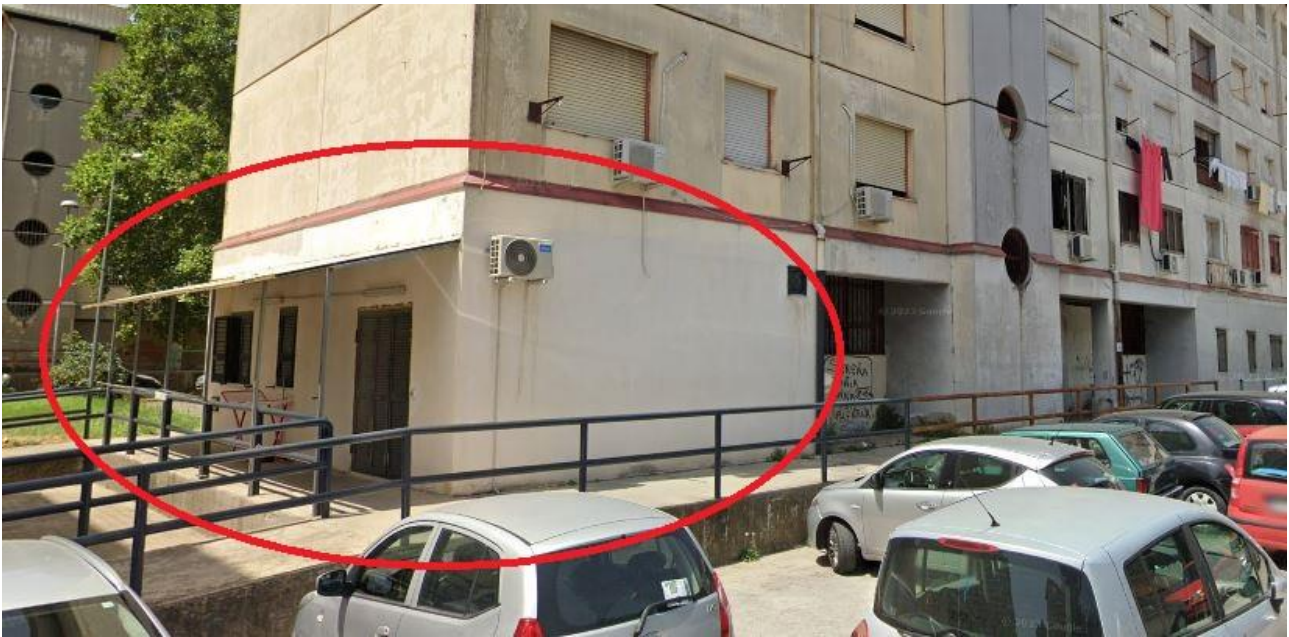
In via Tevere, lato A\_P3, si contano in **totale 04 (quattro)** balconi abusivi. Inoltre vi è la chiusura totale di quasi tutti i porticati sottostanti. In aggiunta alcuni locali al piano terra, dopo la chiusura, hanno costruito delle tettoie sui marciapiedi comuni.

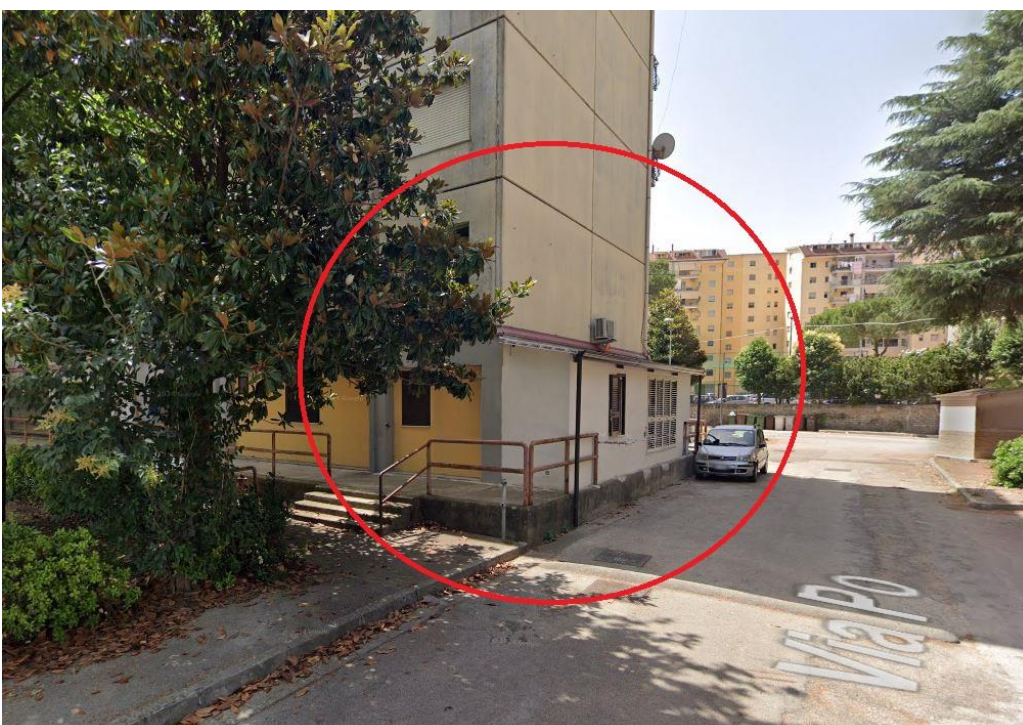
In via Po, lato C\_P3, si contano in **totale 09 (nove)** balconi abusivi. Inoltre vi è la chiusura totale di quasi tutti i porticati sottostanti. In aggiunta alcuni locali al piano terra, dopo la chiusura, hanno ampliato la Superficie Utile oltre la sagoma del fabbricato, in corrispondenza del marciapiede perimetrale.

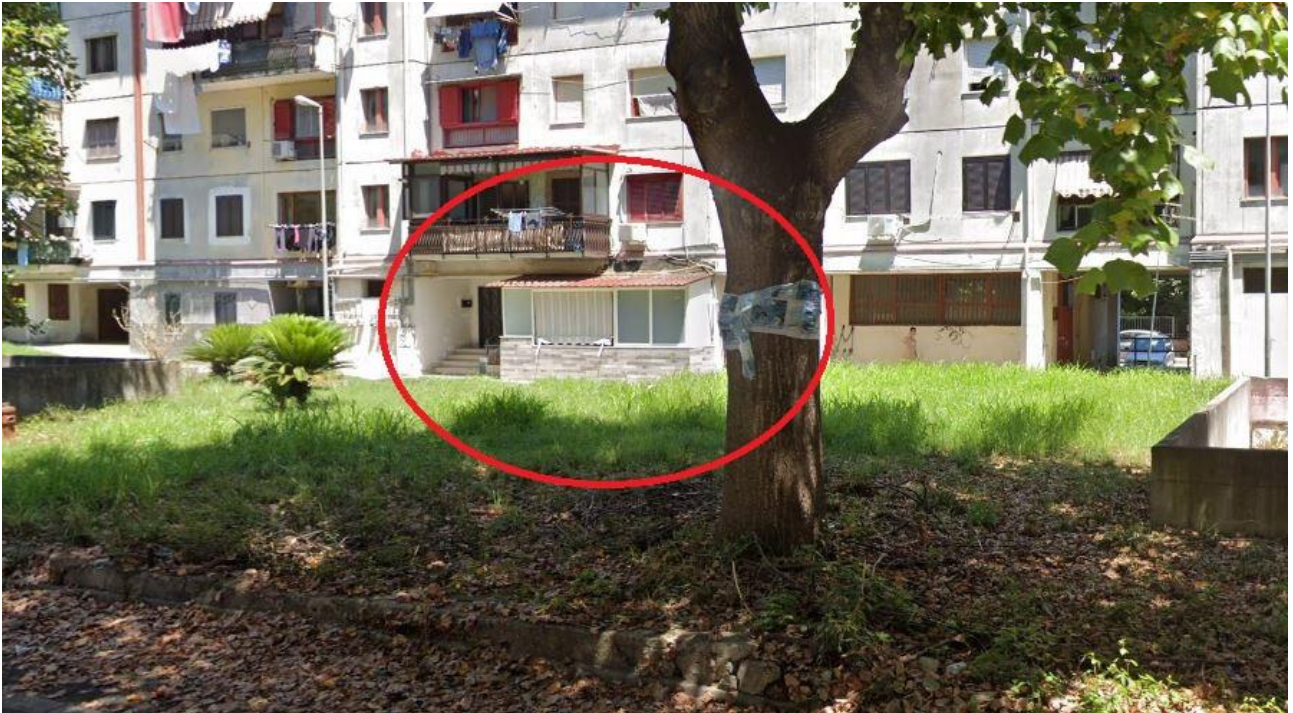
In via Po, lato B\_P3, si contano in **totale 13 (tredici)** balconi abusivi. Inoltre vi è la chiusura totale di quasi tutti i porticati sottostanti. In aggiunta alcuni locali al piano terra, dopo la chiusura, hanno ampliato la Superficie Utile oltre la sagoma del fabbricato, in corrispondenza del marciapiede perimetrale.
