COMUNE DI MELITO DI NAPOLI

PERIZIA AGRONOMICA PER LA VALUTAZIONE DELLA STABILITÀ DI N. 4 PINI

dott. agronomo Francesco Scialdone

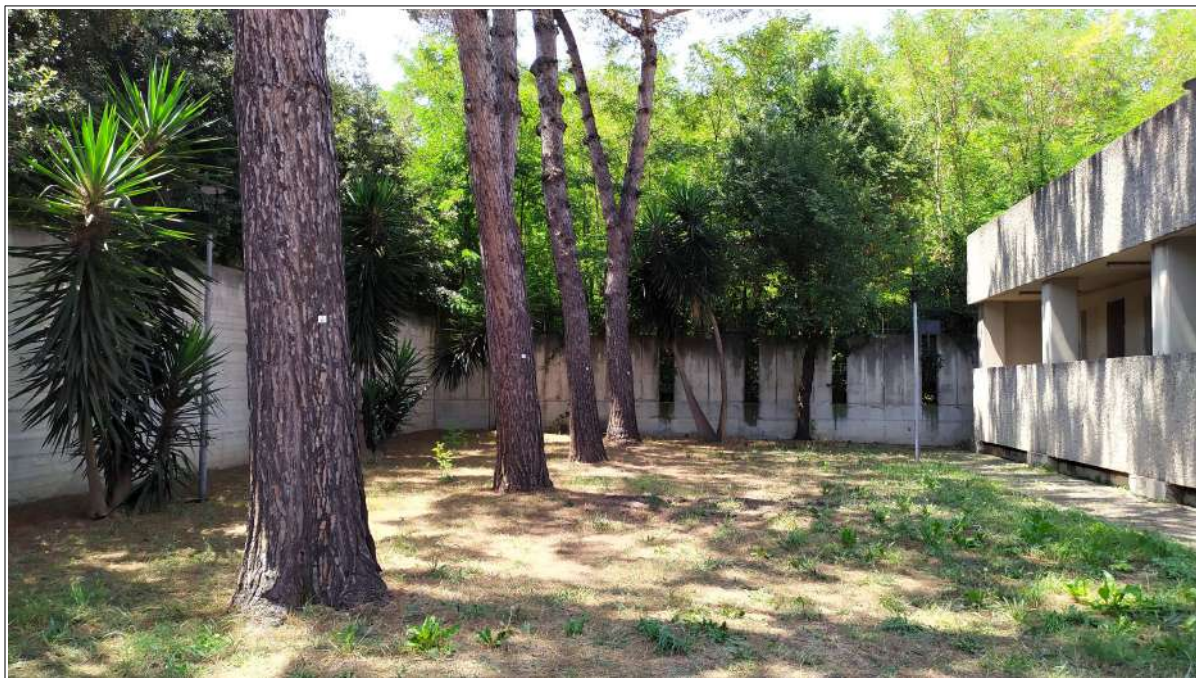
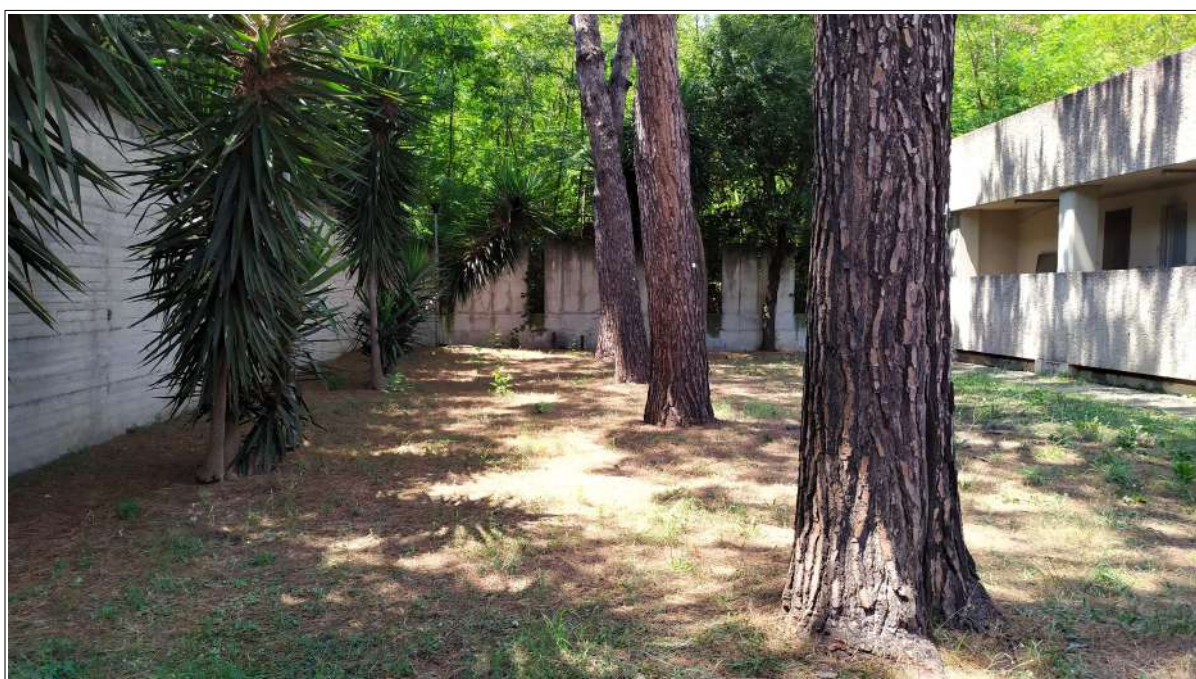
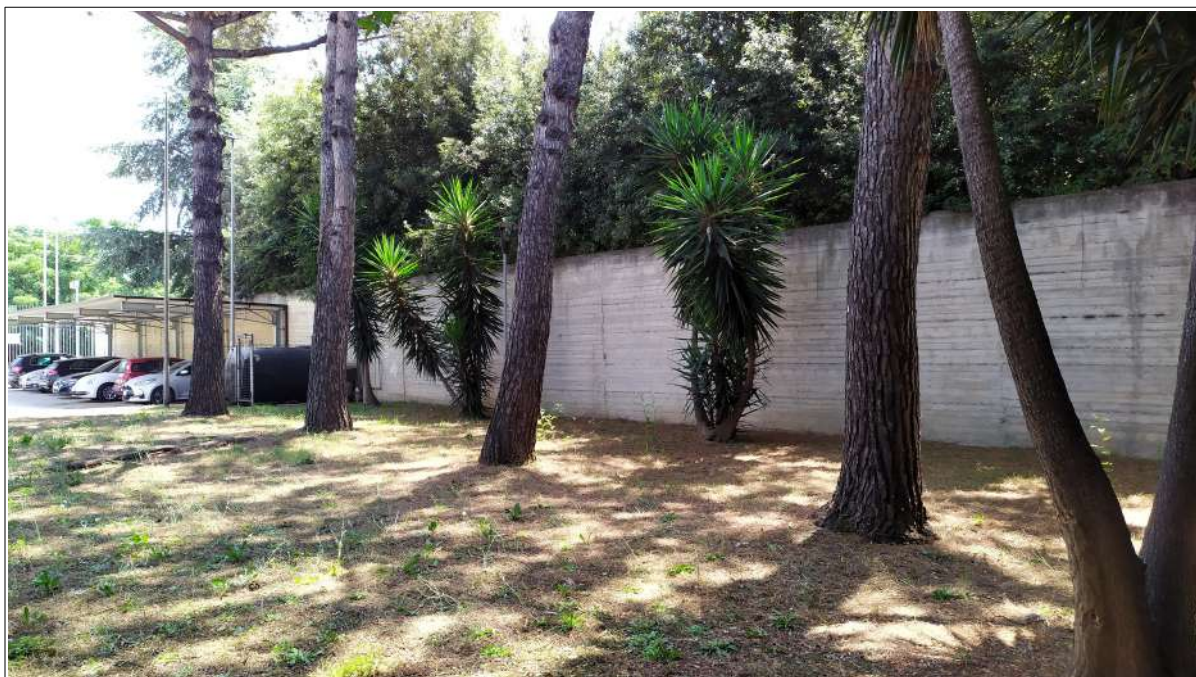
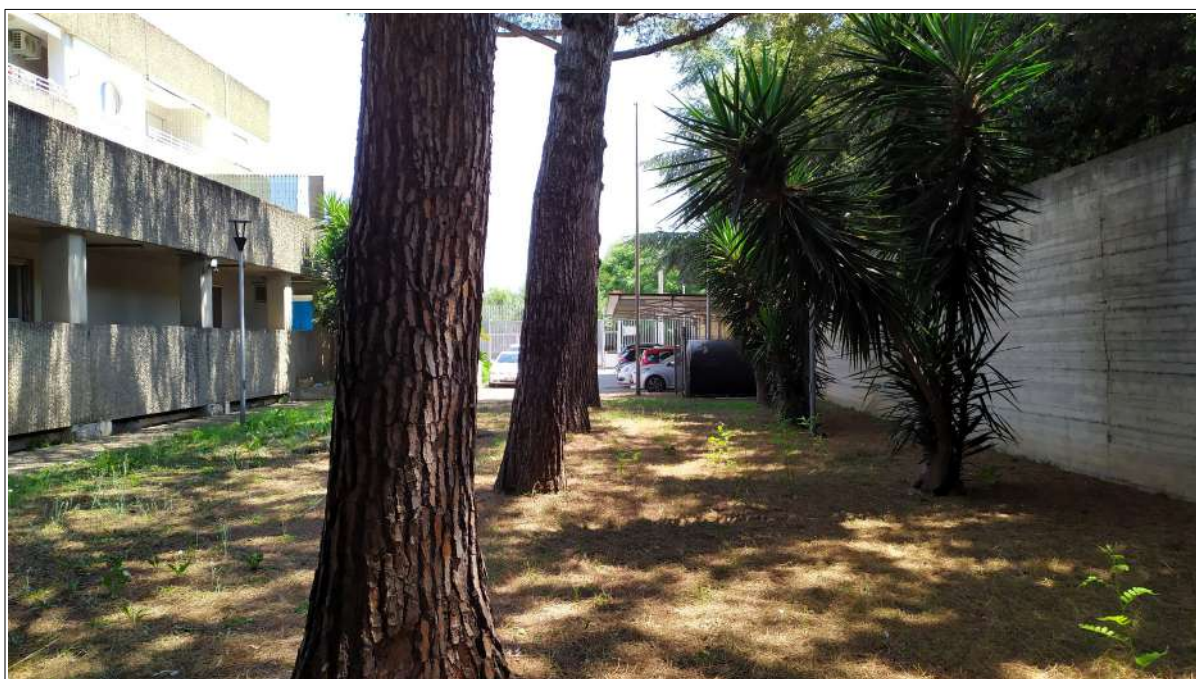
L'accesso al sito avviene direttamente da Via S. Di Giacomo, che ne costeggia il lato est; la conformazione è regolare, con giacitura pianeggiante. L'annessa area verde è ubicata nel vertice sud-ovest della struttura ed è costituita da una aiuola di circa m 10x22. Il soprassuolo risulta attualmente formato da 4 pini di seconda grandezza oltre ad alberelli di yucca addossati al muro di confine. La superficie del terreno dell'aiuola si presenta coperta da aghi di pino e da erbe spontanee (cfr. foto seguenti).
